Svenskbyvegen 1, 8640 HEMNESBERGET

**Enebolig beliggende på fin  
utsiktstomt på Hemnesberget.  
Rolig og barnevennlig beliggenhet.  
Dobbelgarasje.**

Befaringsdato: 31.07.2025 Rapportdato: 01.09.2025 Oppdragsnr.: 10865-1367 Referansenummer: VY8477

Autorisert foretak: Helgeland BBL Sertifisert Takstingeniør: John-Roger Hansen Vår ref: J.R.:Hansen

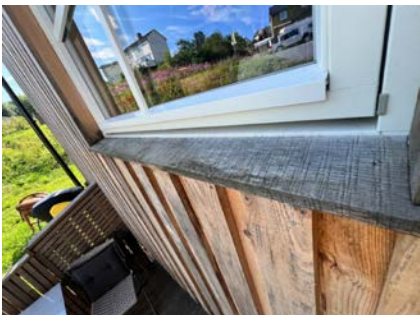
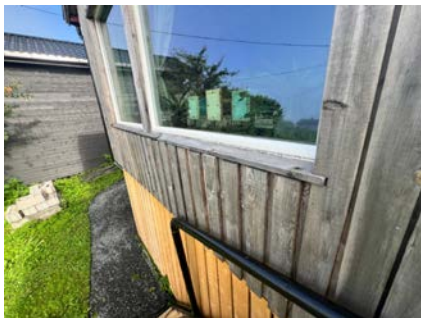
## TG 2 Dører

- Vinduer: Det er påvist avvik rundt innsettingsdetaljer. Det mangler beslag på vinduer og noen vannbrett er montert feil.
  - Dører: Det er påvist avvik rundt innsettingsdetaljer. Det mangler beslag over balkongdør.

Bygningen har malt hovedytterdør med isolerglass, malt dobbelfløyet balkongdør i tre med isolerglass samt balkongdør med isolerglass i kjeller.

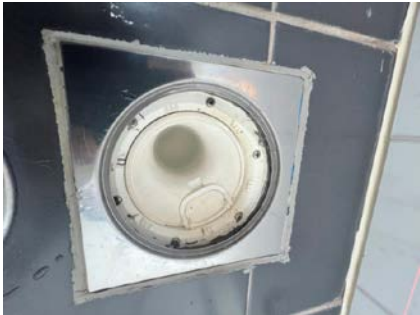
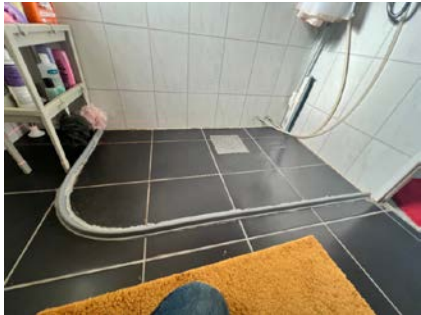
### 2. ETASJE > BAD

- Bad 2.etg: Våtrommet må oppgraderes for å tåle normal bruk etter dagens krav.
  - Bad kjeller: Våtromsplater er ikke montert fagmessig. Våtromsplater er montert uten bunnlist og det er åpning mellom plater og flissokkel. Det er skader/skruehull i plater i våtsone. Det er påvist mangelfull/feil utførelse rundt rørgjennomføringer e.l. som gir fare for fukt i konstruksjonen i våtsone. Det er rundt sluk påvist en ikke-fagmessig utførelse av membran/tettesjikt/klemring. Mer enn halvparten av forventet brukstid er passert på membranløsningen. Det er åpent/ikke tett rundt rør under innredning. Membranen bak sokkelflis har ikke innbakt fiberduk over materialskjøter. Det er silkonert mot vannlås i sluk.

#### Tilliggende konstruksjoner våtrom

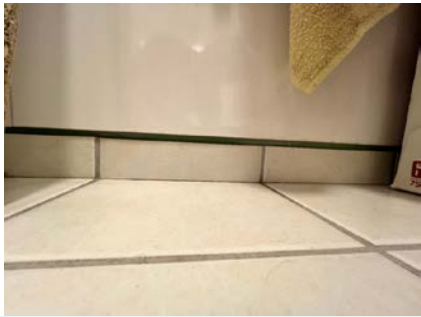
### KJELLER > BAD

#### Overflater Gulv

Kostnadsestimat for renovering av bad.

**Kostnadsestimat: 100 000 - 300 000**
