Svenskbyvegen 1, 8640 HEMNESBERGET

**Enebolig beliggende på fin
utsiktstomt på Hemnesberget.
Rolig og barnevennlig beliggenhet.
Dobbelgarasje.**

Befaringsdato: 31.07.2025 Rapportdato: 01.09.2025 Oppdragsnr.: 10865-1367 Referansenummer: VY8477

Autorisert foretak: Helgeland BBL Sertifisert Takstingeniør: John-Roger Hansen Vår ref: J.R.:Hansen

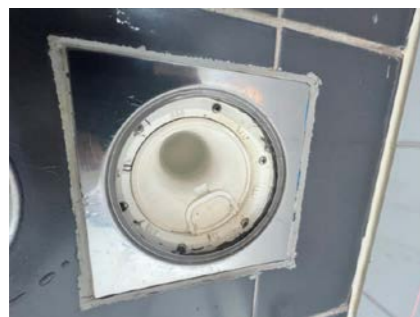
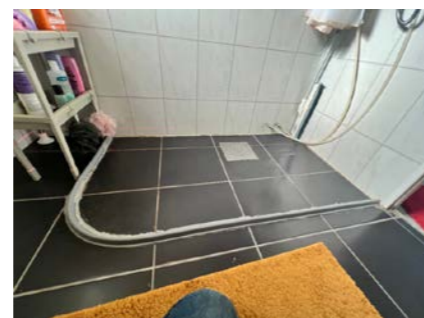
- Bad kjeller: Våtromsplater er ikke montert fagmessig. Våtromsplater er montert uten bunnlist og det er åpning mellom plater og flissokkel. Det er skader/skruehull i plater i våtsone. Det er påvist mangelfull/feil utførelse rundt rørgjennomføringer e.l. som gir fare for fukt i konstruksjonen i våtsone. Det er rundt sluk påvist en ikke-fagmessig utførelse av membran/tettesjikt/klemring. Mer enn halvparten av forventet brukstid er passert på membranløsningen. Det er åpent/ikke tett rundt rør under innredning. Membranen bak sokkelflis har ikke innbakt fiberduk over materialskjøter. Det er silkonert mot vannlås i sluk.

- Våtrommet må totalrenoveres. Alle forhold med tettesjikt, våtsone, sluk m.m. må dokumenteres.

Kostnadsestimat: 100 000 - 300 000

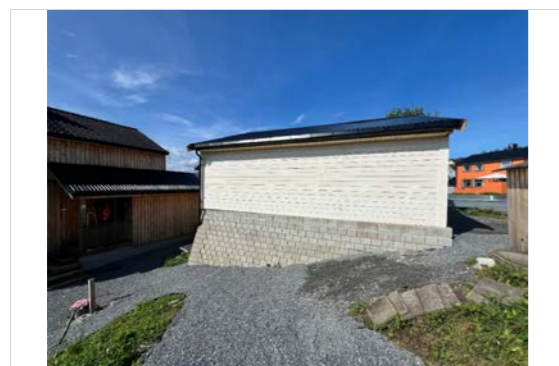
Bygget er ikke tilstandsvurdert, men det bemerkes at ringmur er skjev i forhold til bygget samt at det er noen skjevheter i bygget.
