# Tilstandsrapport

📍 Haakon Tveters vei 34, 0686 OSLO

# gnr. 144, bnr. 1054

## ENEBOLIG

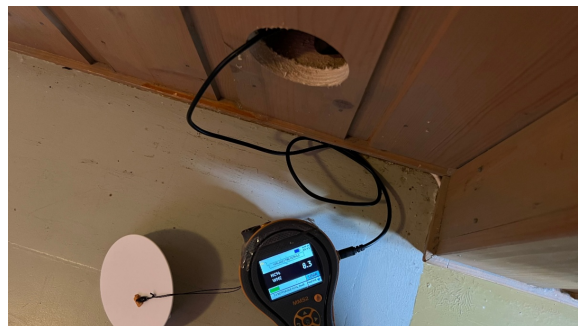
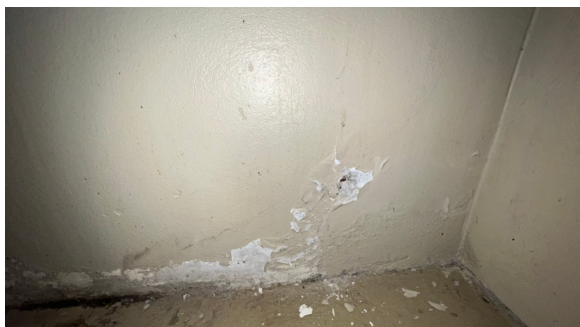
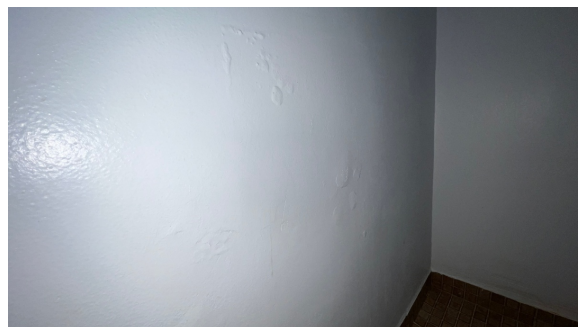
Typisk for byggeåret er at det ikke ble benyttet kapillærbrytende sjikt, dvs plast mot byggegrunn. Dette kan medføre at evt fukt fra grunn kan bli trukket opp i konstruksjonene.

Det anbefales derfor å gjennomføre regelmessige inspeksjoner og vedlikehold for å forebygge fuktproblemer.

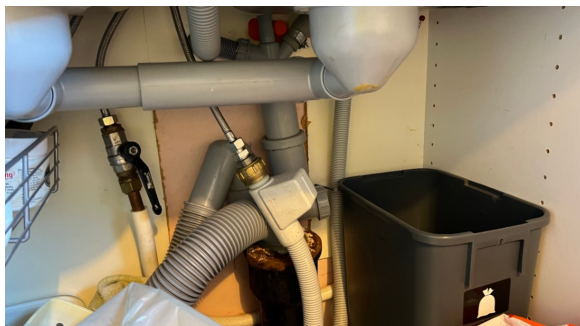
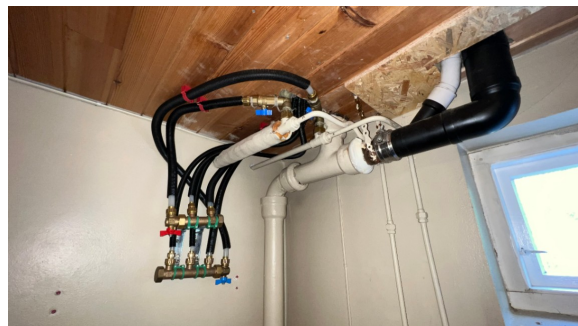
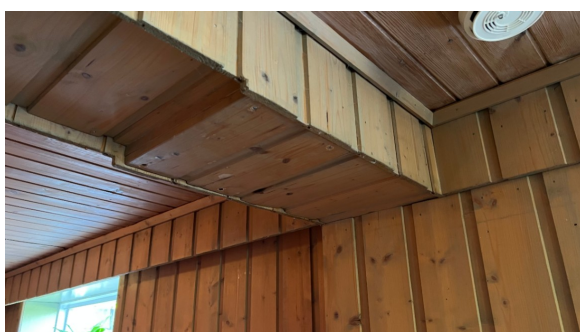
Stoppekran til utekran er lokalisert i luke

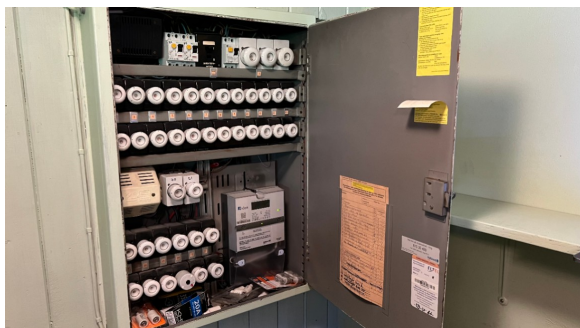
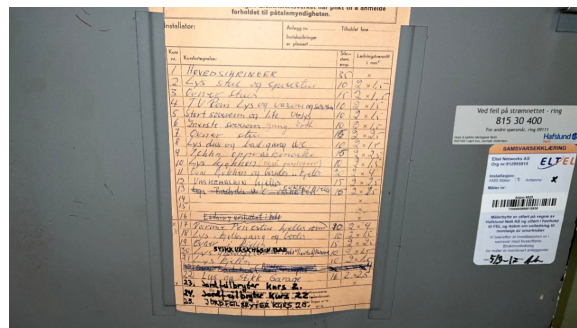
**Ja Det foreligger ingen dokumentasjon på anlegget, og anlegget er av eldre dato. Det bør innhentes elektrofagkompetanse for en gjennomgang av hele anlegget.**

**Det gjøres oppmerksom på at det elektriske anlegget er av eldre dato, og det må påregnes kostnader for å oppgradere det til dagens standard og krav.**
