# Tilstandsrapport

Enebolig

Skippergata 60, 4614 KRISTIANSAND S

Befaringsdato: 20.02.2026

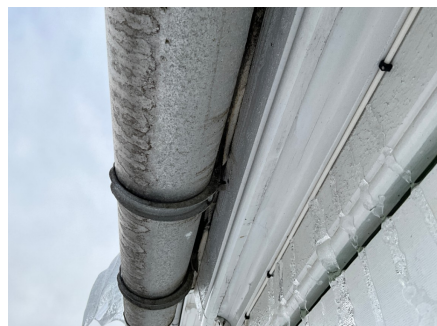
Det er registrert isdannelse på taket og videre inn bak takrenner og overkant av vinduer i 2. etasje. Avviket skyldes sannsynligvis stort varmetap, nærmere undersøkelser må utføres.

Istapper fra innsiden.

Området som ser ut til å være mest utsatt er over inngangsdøren i front av bygget. Anbefaler å ta bort takstein, demontere yttertaket og sjekke isolering og lufting av konstruksjonen. Det kan ikke utelukkes fukt på innsiden av vindsperre dersom dette har vart over lengre tid.

Avviket bør fikses ved første anledning til sommeren.

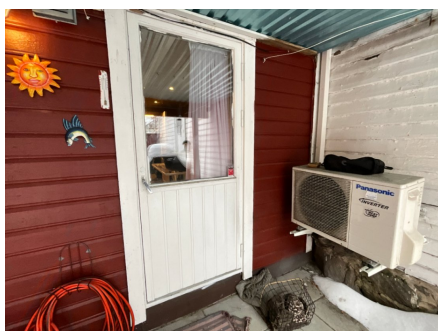
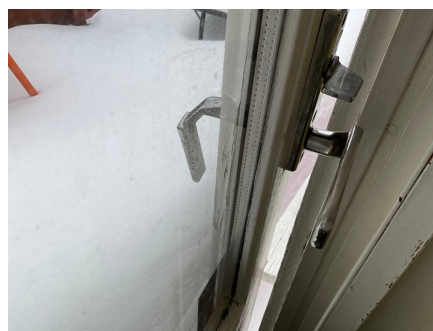
Skader i underliggende konstruksjoner kan ikke utelukkes.

Bæring over dørene er sannsynligvis ikke i hht dagens krav, ved bytte av dør bør det vurderes forsterking slik at ikke bygget får skader.

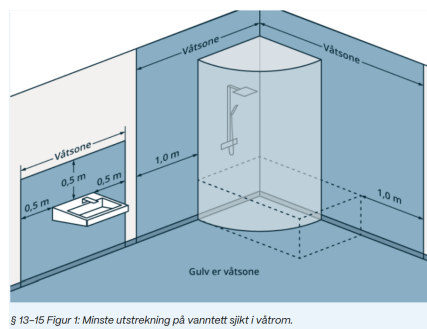
Dør i våtzone for dusjen.

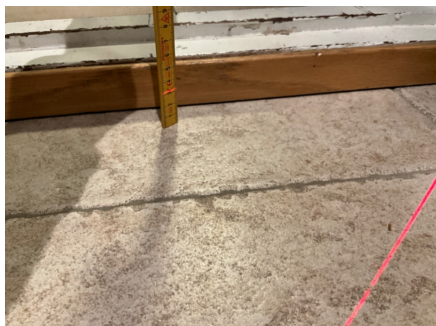
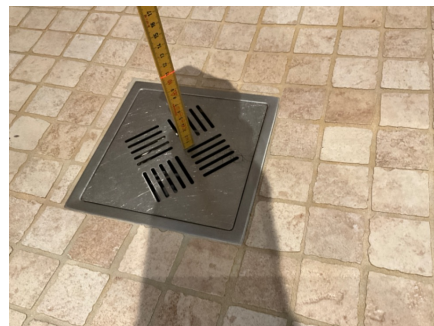
Det er lokalisert noe hull lyd, men flisene virker å sitter godt. Det er ingen riss i fugene. Strakstiltak er ikke nødvendig.

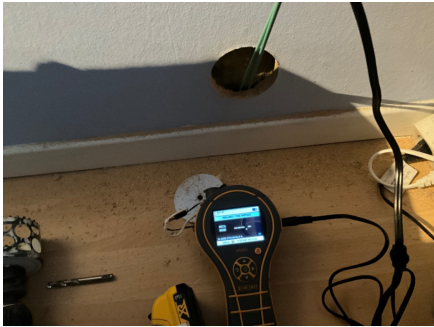
Hulltaking er foretatt uten å påvise unormale forhold. Hulltaking er foretatt i soverom . Fuktkvotemåling (vekt%) i konstruksjonen ble målt til 6. Hulltaking gir begrenset adgang til visuell kontroll/måling av et lokalt område på badet, og det kan dermed ikke med sikkerhet utelukkes at det foreligger skjulte avvik eller skader i øvrige deler av konstruksjonen.

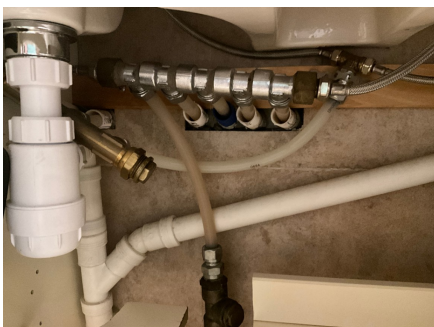
Innvendige vannledninger er av plast (rør i rør).

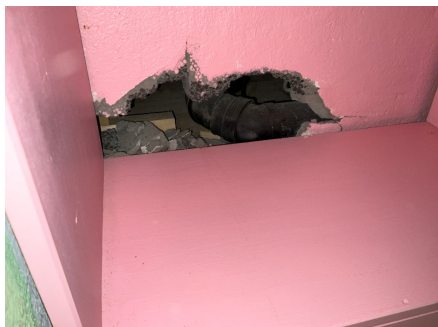
Det er avløpsrør av plast. Synlige deler av anlegget er byttet, ukjent om det kan være noe eldre deler skjult i gulv eller vegger.

Nye rør, synlig fra skapet i stue.
