Kristian Haugs veg 5, 2270 FLISA

**FLISA SENTRUM**

# Tilstandsrapport

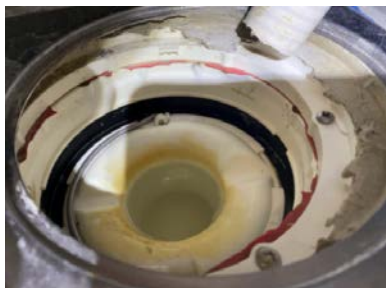
Plastsluk, og tettesjiktet er synlig under slukets klemring.

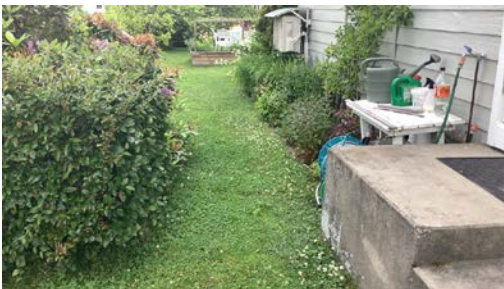
Utilfredsstillende fall fra bolig.

Terrenjustering bør utføres for å etablere tilfredsstillende fall fra boligen. Tilfredsstillende fall vil være minimum 1:50 i en avstand på minimum 3 meter fra boligen.
