# Tilstandsrapport

Enebolig

Nordåsvegen 185, 2387 BRUMUNDDAL

Oppdragsnr.: 21840-2265

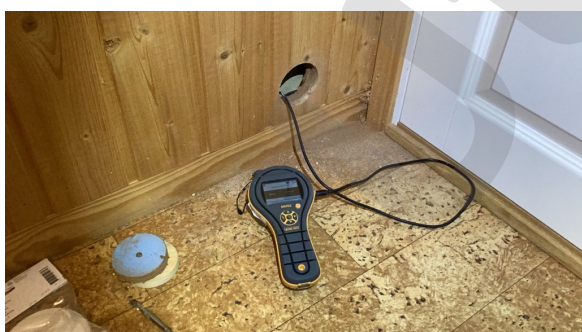
Hulltaking er foretatt. Hullet er tatt på det mest hensiktsmessige stedet som var mulig på befaringen og for å tilfredsstille kravet i forskrift.

Ved fuktmåling ble det registrert tørre verdier.

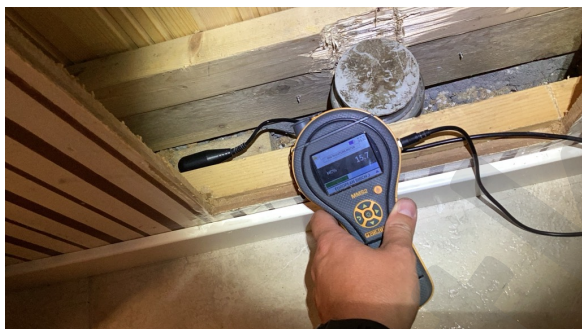
Hulltaking er unnlat fordi rommet har en inspeksjonsluke der det erfaringsmessig forekommer skade. Rommene er i stedet fuktkontrollert med egnet verktøy.

Ved fuktmåling ble det registrert tørre verdier.

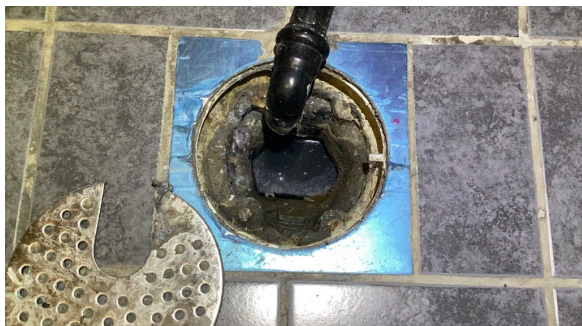
Sluk.

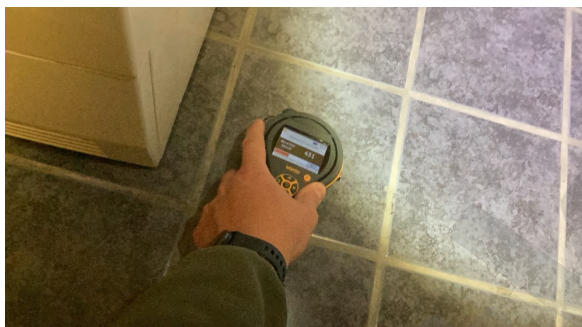
Hulltaking er ikke foretatt da det ikke er fysisk mulig pga. tilliggende konstruksjoner på alle fire vegger i våtrommet. Det er i stedet gjort fuktkontroll med egnet verktøy.

Ved bruk av fuktindikator på utsatte steder registrerte jeg ingen unormale verdier.

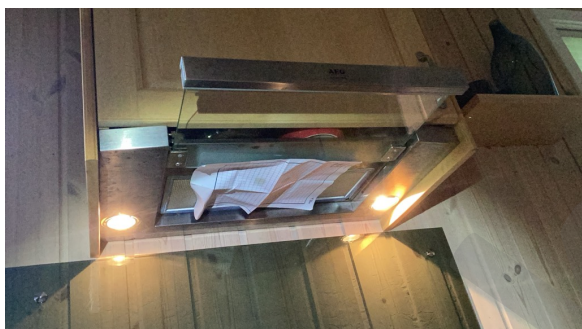
Ved test av avtrekksvifte som beskrevet i NS3600, fungerte viften som tiltenkt.

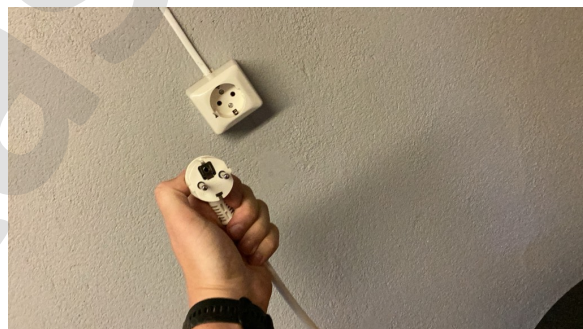
Sjekk av støpsel.

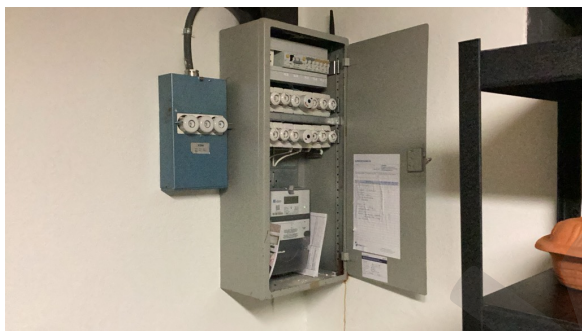
Sikringsskap på bod i underetasje.

På arbeider utført på det elektriske anlegg etter 1999 skal det foreligge en samsvarserklæring. Når dette mangler øker risikoen for mangler ved eiendommen. Alt arbeid på elektriske anlegg skal utføres av en el-virksomhet som er registrert i myndighetenes sentrale register. <https://innmelding.dsb.no/elvirksomhetsregisteret/privatsok>. Deler av bygningsdelen er over 25 år, delvis skjult, har en alder som øker sannsynligheten for skjulte feil og har brukt opp mye av sin forventede brukstid.
