# Tilstandsrapport

Enebolig

Nordåsvegen 185, 2387 BRUMUNDDAL

Rapportdato: 04.09.2025

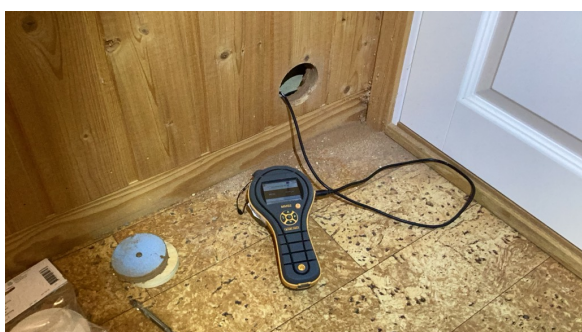
Hulltaking er foretatt. Hullet er tatt på det mest hensiktsmessige stedet som var mulig på befaringen og for å tilfredsstille kravet i forskrift.

Det gjøres oppmerksom på at det kun er tatt et hull for inspeksjon. Derfor tas det spesifikt forbehold om at det kan være en skjult skade i andre deler av rommet.

Ved fuktmåling ble det registrert tørre verdier.

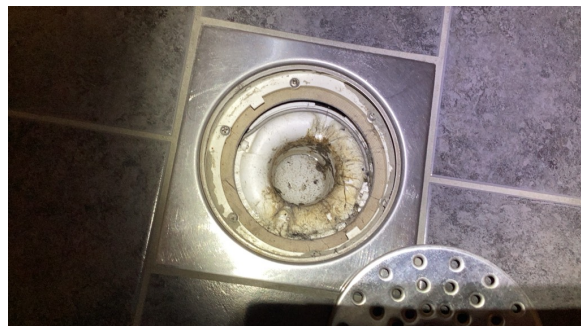
Sluk.

Ikke membran ved våtsoner rundt vask.

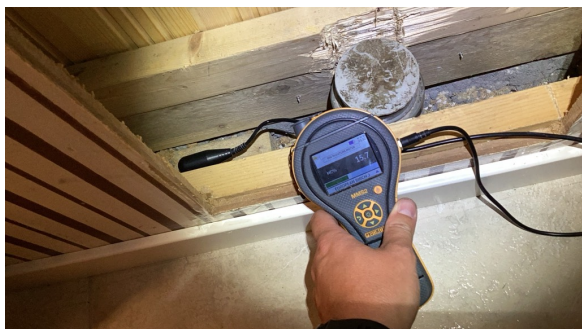
Hulltaking er unnlat fordi rommet har en inspeksjonsluke der det erfaringsmessig forekommer skade. Rommene er i stedet fuktkontrollert med egnet verktøy.

Ved fuktmåling ble det registrert tørre verdier.

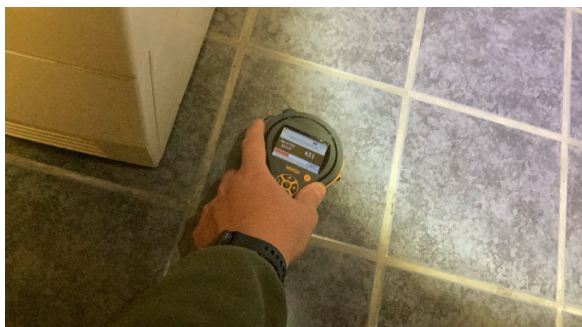
Hulltaking er ikke foretatt da det ikke er fysisk mulig pga. tilliggende konstruksjoner på alle fire vegger i våtrommet. Det er i stedet gjort fuktkontroll med egnet verktøy.

Ved bruk av fuktindikator på utsatte steder registrerte jeg ingen unormale verdier.

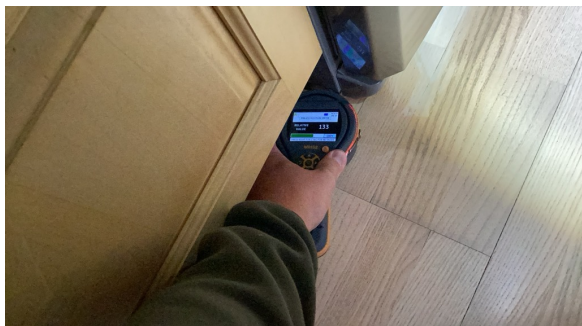
Ved bruk av fuktindikator registrerte jeg ingen unormale verdier.

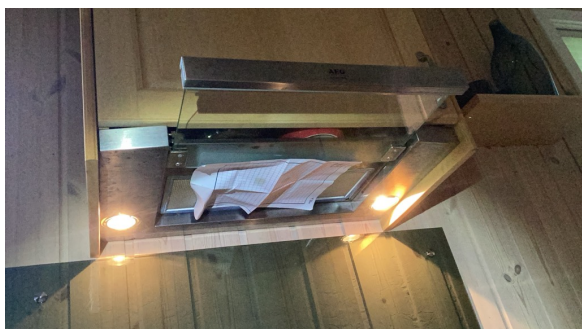
Ved test av avtrekksvifte som beskrevet i NS3600, fungerte viften som tiltenkt.

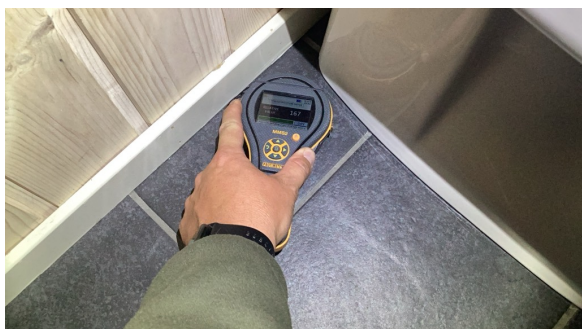
Ved bruk av fuktindikator på utsatte steder registrerte jeg ingen unormale verdier.

- Mekanisk avtrekk bør etableres på toalettrom.

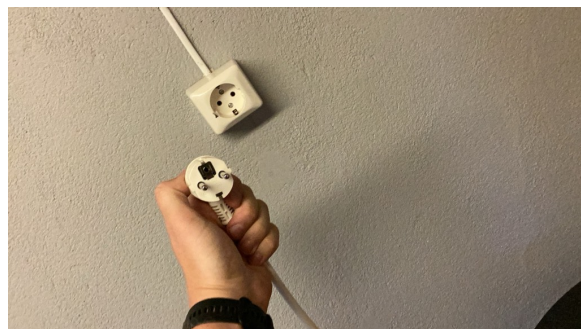
Sjekk av støpsel.

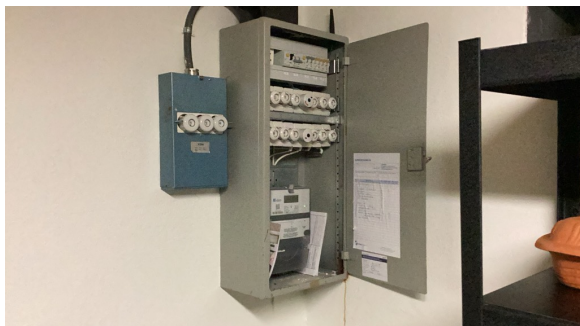
Sikringsskap på bod i underetasje.

På arbeider utført på det elektriske anlegg etter 1999 skal det foreligge en samsvarserklæring. Når dette mangler øker risikoen for mangler ved eiendommen. Alt arbeid på elektriske anlegg skal utføres av en el-virksomhet som er registrert i myndighetenes sentrale register. <https://innmelding.dsb.no/elvirksomhetsregisteret/privatsok>. Deler av bygningsdelen er over 25 år, delvis skjult, har en alder som øker sannsynligheten for skjulte feil og har brukt opp mye av sin forventede brukstid.
