Nordåsvegen 185, 2387 BRUMUNDDAL

**Innholdsrik enebolig bare 2 km fra sentrum. Vestvendt tomt. 2 bad + vaskerom.**

Befaringsdato: 02.09.2025

Rapportdato: 04.09.2025

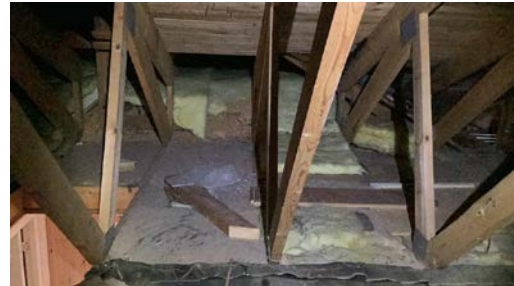
Tilgjengelige deler av takkonstruksjon er delvis inspisert fra delvis gangbart gulv og lyst med lommelykt. Isolasjon dekker delvis lufting mot raft. Synlige fuktmerker. Det er usikkert om fuktmerker skyldes eldre eller nyere vanngjennomtrengning. Tilgjengelige merker var tørre på befaringen. Synlig misfarging. Spor av mus registrert, ukjent omfang. Det tas spesifikt forbehold om at deler av bygningsdelen er skjult, har en alder som øker sannsynligheten for skjulte feil og har brukt opp mye av sin forventede brukstid. Spiker stikker gjennom undertak enkelte steder. Vepsebol registrert på loft. Ujevn isolering på loft. Tilstandsgrad gitt pga. nevnte forhold.

Ujevn isolering enkelte steder.

Behov for vedlikehold og utbedringer. Manglende eller begrenset lufting gir økt risiko for fuktskader i konstruksjonen. Taket bør inspiseres hver vår og høst for å kontrollere tilstanden og vurdere tiltak. For å lette arbeidet med tilsyn bør man etablere en trygg og lettvinnt atkomst til takkonstruksjon. Ved årlig tilsyn kan man oppdage skader eller andre forhold som gjør det nødvendig med mer omfattende undersøkelser. Manglende vedlikehold kan skape problemer og følgeskader som oppdemning av vann og lekkasjer fra åpninger ved beslag. Feil vedlikehold kan medføre kortere levetid eller omfattende skader, for eksempel lekkasjer på taket. Jeg anbefaler ytterligere undersøkelser.

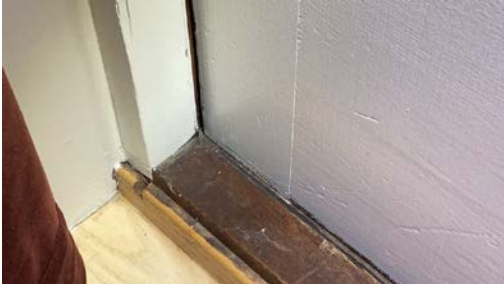
Terrassedør subber i terskel.

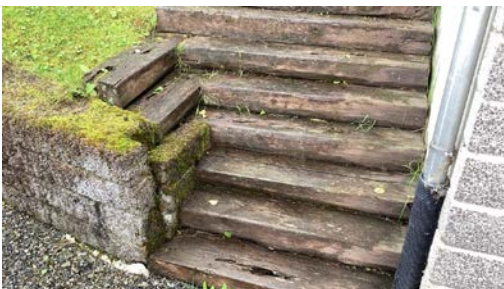
Slitasje på trapp. Råteskader i trapp. Forenklet konstruksjon som krever ekstra ettersyn og vedlikehold. Konstruksjon fundamentert direkte på terreng vil normalt bevege seg som følge av setninger i grunnen og tele. Tilstandsgrad gitt pga. nevnte forhold.

Råte observert i trapp.

- Råteskadede konstruksjoner må skiftes ut.

Behov for vedlikehold og utbedringer. Kostnadsestimat er vurdert ut fra lokal utskiftning av trappetrinn.

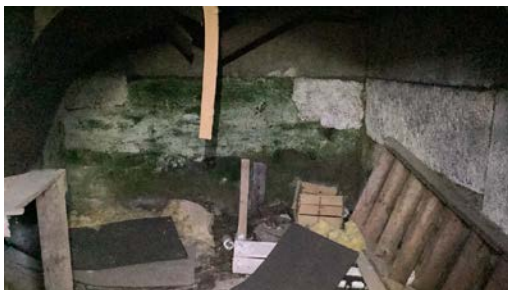
Misfarging på mur.

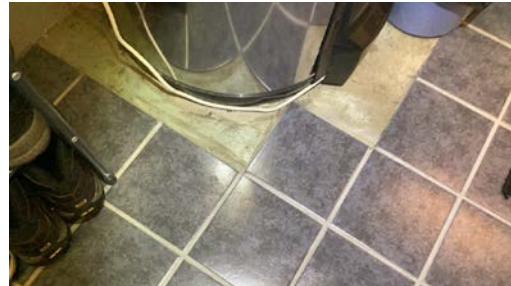
Manglende fliser under varmtvannstank.

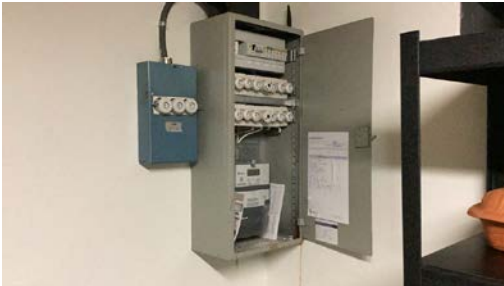
Sikringsskap på bod i underetasje.

<https://innmelding.dsb.no/elvirksomhetsregisteret/privatsok>. Deler av bygningsdelen er over 25 år, delvis skjult, har en alder som øker sannsynligheten for skjulte feil og har brukt opp mye av sin forventede brukstid.
