Tilstandsrapport

Enebolig

Wrights gate 12, 3970 LANGESUND

Rapportdato: 16.04.2026

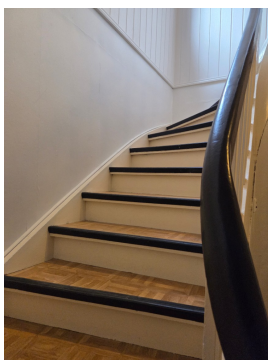
TG 2 Innvendige trapper - 1

Trapp mellom etasjer i malt trevirke. Belegg i trinn. Malt rekkverk. Trapp fyller sin funksjon.

- Trappen står foran en god del vedlikehold.

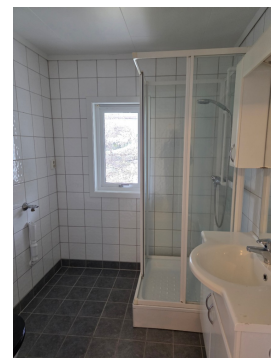
1.ETASJE > BAD

Det er etablert sluk i gulv. Sluk består av plastsluk type Joti. Gulv har fall til sluk. Bad fra 2006.

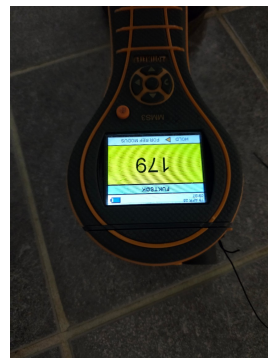
2. ETASJE > BAD/VASKEROM

Ved bruk av fuktindikator ble ingen unormale fuktverdier målt på baderom. Bad har våtsone mot yttervegg og hulltakning er ikke mulig.

TG 3 Generell
