Generasjonsbolig med flere bruksmuligheter - Leilighet i hver etasje! Stor tomt med flere uteplasser.

Aktiv Eiendomsmegling v/ Barbro Trotland har glede av å presentere Wrights Gate 12 -

Befaringsdato: 13.04.2026

Rapportdato: 16.04.2026

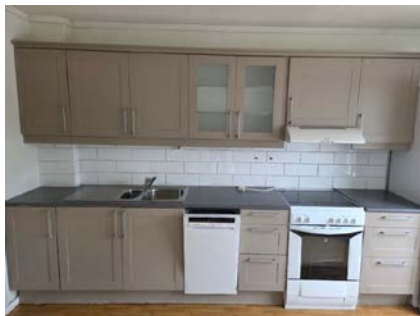
1. ETASJE > KJØKKEN

Boligens kjøkkeninnredning består av profilerte malt dør og skuffronter fra 1996. Dekkside med laminerte skrog. Avtrekk til komfyr ført ut i yttervegg. Benkeplate i laminat med benkebeslag i stål. Fliser mellom over og underskaper. Innvendige overflater på kjøkkenet består av belegg på gulv. Brystpanel og tapet på veggflater. Malt takplater i himlinger.

TG 1 Avtrekk

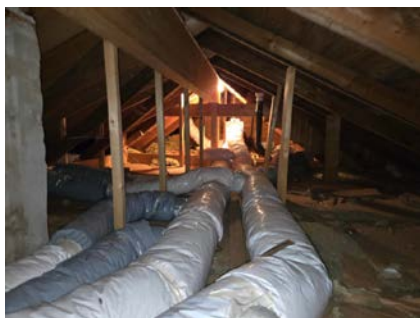
Ventilasjon består av balansert ventilasjon med ventiler i alle oppholdsrom. Aggregat etablert på loft. Anlegget etablert 1996. Filter nylig skiftet.
