Tilstandsrapport

Enebolig

Orderudveien 122, 1860 TRØGSTAD

Befaringsdato: 17.04.2024

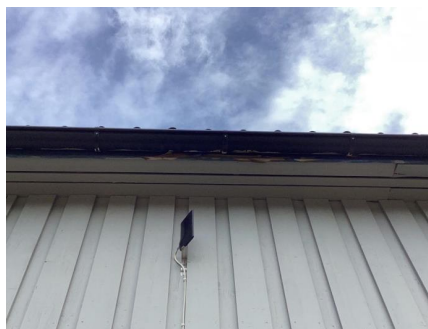
Nedløp og beslag

Bord under fotbeslag har avskalling og tegn til vannskader.

- Det bør lages system for bortledning av vann fra taknedløp ved grunnmur.
- Det må foretas tiltak for å lukke avviket.

Ytterligere undersøkelse av kilde til avskalling og skade på bord under fotbeslag.

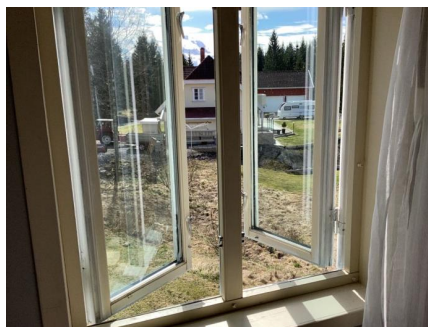
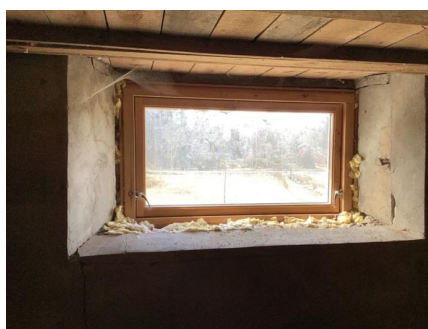
TG 2 Vinduer

Det er ikke montert vannbrettbeslag på vinduer i kjeller/underetasje, noe som øker risikoen for fuktinntrengning i veggen.

Koblet vinduer i kjeller har sprekker og stor slitasje.

Monteringsfugen mellom bunnkarmen og veggen er spesielt utsatt for værpåkjønning. Under vinduet bør det derfor monteres et beslag eller en plate som beskytter veggen nedenfor mot vanninntrengning. Hvis vinduet ligger utsatt til for slagregn, er det helt nødvendig å montere sålbenkbeslag.

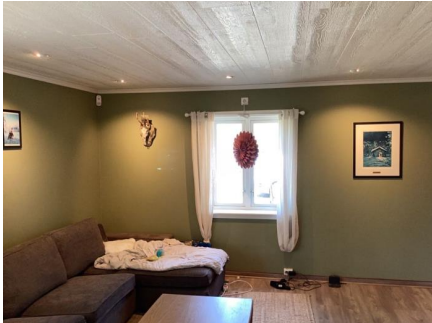
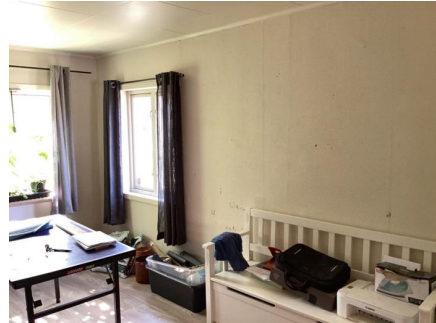
Skader på overflater.

Plast må fjernes.

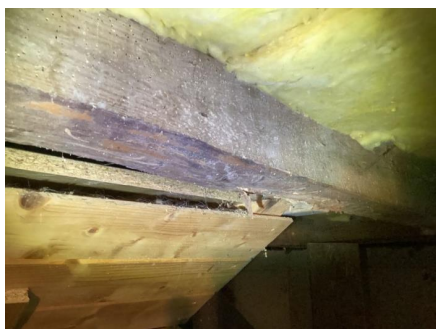
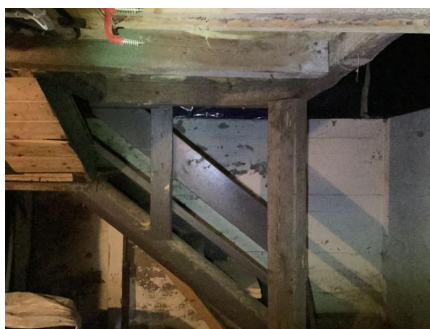
- Målt høydeforskjell på mellom 10 - 20 mm innenfor en lengde på 2 meter. Tilstandsgrad 2 gis med bakgrunn i standardens krav til godkjente måleavvik.
- Det er registrert symptom på aktivitet fra skadedyr

- For å få tilstandsgrad 0 eller 1 må høydeforskjeller rettes opp. Ytterligere undersøkelser må foretas for å få kartlagt omfanget for utbedring.

Ytterligere undersøkelse og utbedring

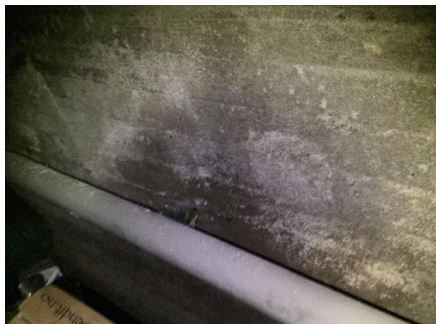
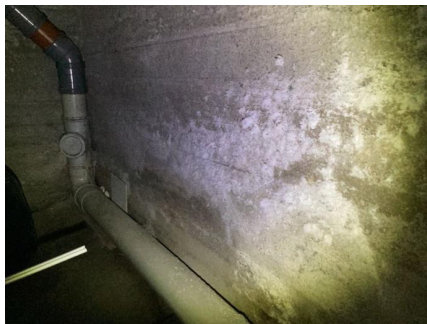
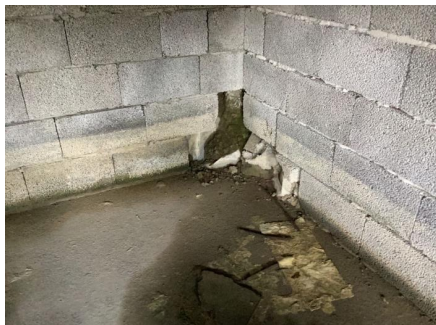
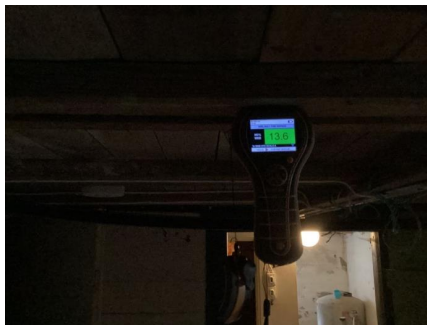
- Det er påvist indikasjoner på noe fuktgjennomtrenging i kjellergulv.
- Det er påvist indikasjoner på noe fuktgjennomtrenging inn i kjellermur.
- Det er påvist synlig fuktighet på mur/gulv i kjeller.
- Kjeller har begrenset ventilering/luftgjennomstrømning.

- Det må foretas tiltak for å redusere/begrense fuktgjennomtrenging inn i kjeller.
- Det påviste fuktnivå gir grunn til å overvåke konstruksjonen jevnlig for å se utvikling over tid, og eventuelt foreta tiltak for å unngå fuktskader.

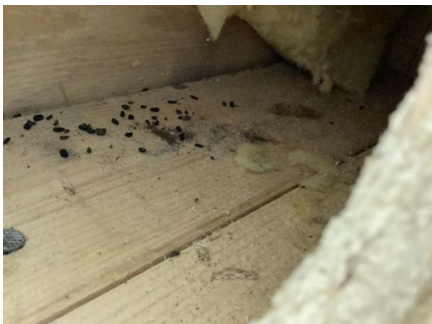
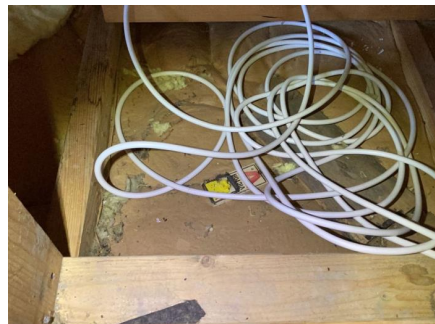
Mus i innervegg og på loft.

Ytterligere undersøkelse og utbedring.

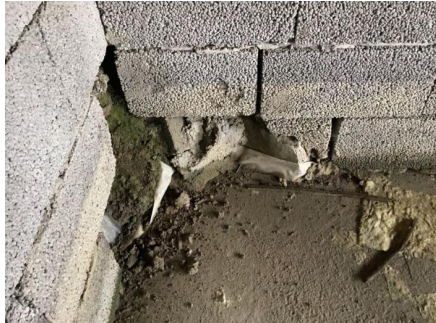
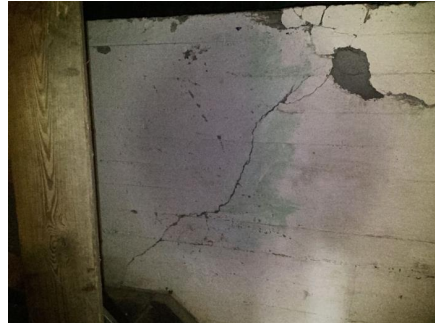
Vurdering av avvik:

- Det er registrert skråriss som er symptom på setninger.
- Grunnmuren har sprekkdannelser.

Grunnmur må utbedres og det må utføres før drenering.
