Orderudveien 122, 1860 TRØGSTAD

**Koselig enebolig med uthus.
Landlig og solrikt beliggende.
Velkommen på visning!**

Befaringsdato: 17.04.2024

Rapportdato: 15.05.2024

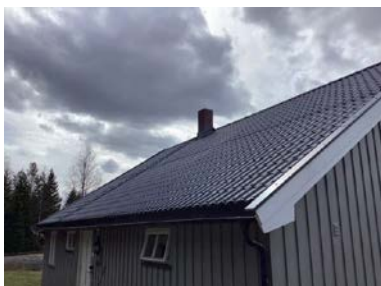
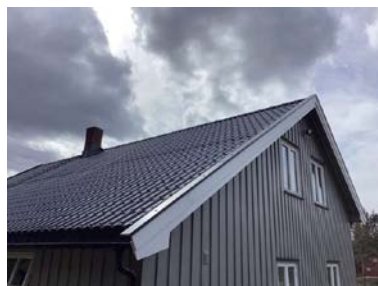
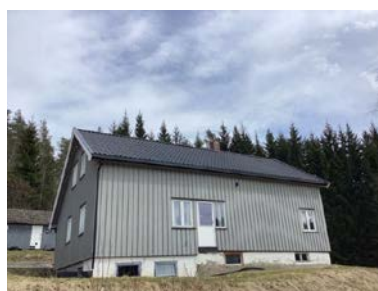
Taktekkingen er av stål/aluminiumsplater. Taket er besiktiget fra bakkenivå. Selger opplyser om følgende: 2016: Byttet vindskier, samt beslått dem blekk. Utført på egeninnsats.

- Overvåk tilstanden jevnlig. For å få tilstandsgrad 0 eller 1 må tekkingen skiftes ut, men tidspunktet for når dette er nødvendig er vanskelig å si noe om.

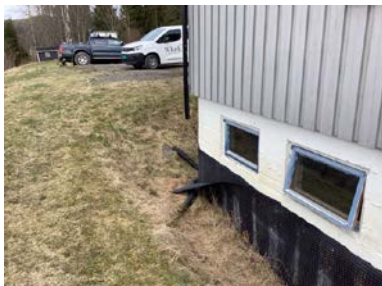
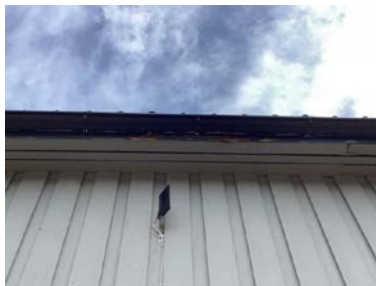
! TG 2 Veggkonstruksjon

Veggene har tre/bindingsverkskonstruksjon fra byggeår. Fasade/kledning har stående bordkledning.

- Lokal utbedring bør utføres.
- Lufting/ventilering bør forbedres.

Ytterligere undersøkelse.

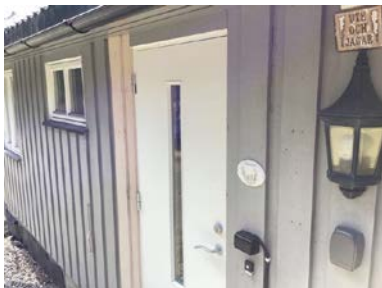
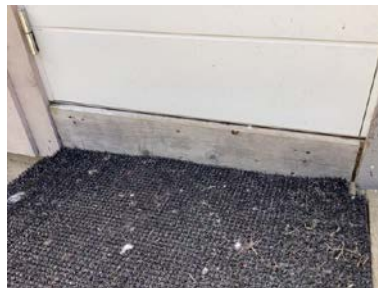
Manglende terskelbeslag, noe som gir økt risiko for fukt inntrengning til innenforliggende konstruksjoner.
Dørblad tar i karm.

Montere beslag.
Justering.

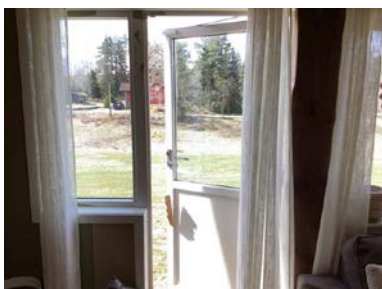
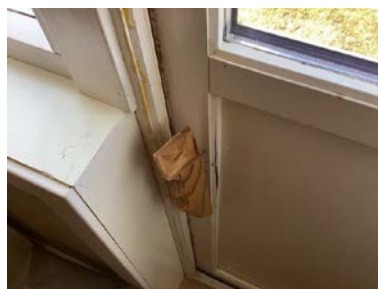
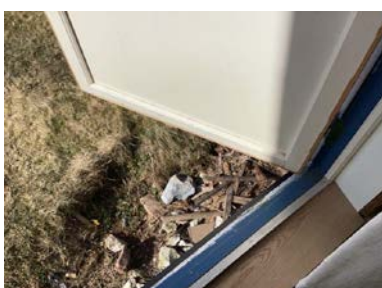
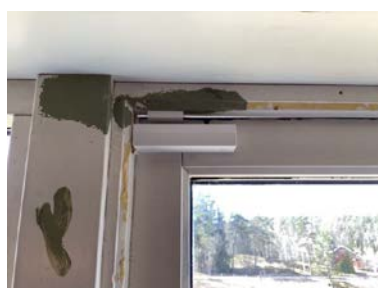
TG 2 Balkongdør

Bygningen har malt balkongdør i tre.

Sprekker og merker i dør og ufagmessig utførelse av beslag.

- Dører må justeres.

Avvik må utbedres.

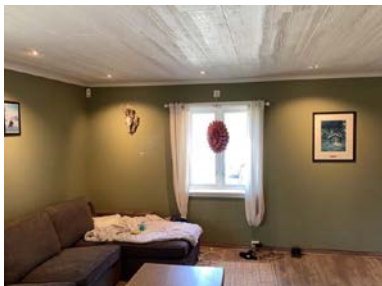
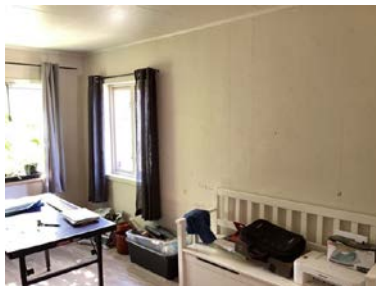
TG 2 Overflater

Skader på overflater.

Plast må fjernes.

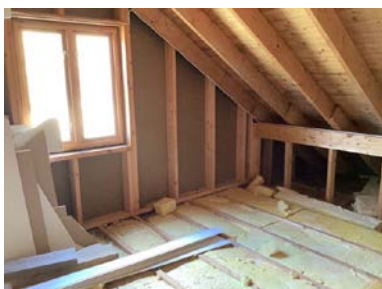
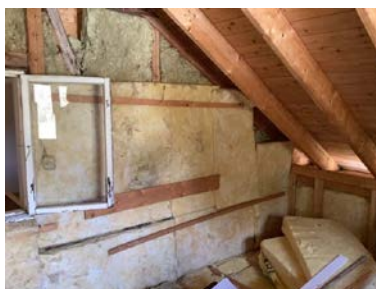
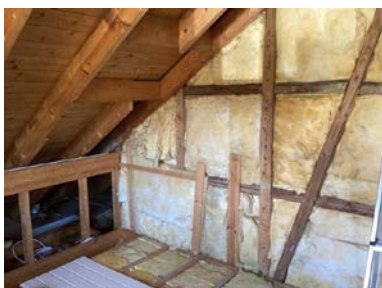
! TG 2 Overflater uinnredet rom

Deler av loft etasje er ikke innredet.

For å kunne bruke deler av loft må arbeidet slutføres.

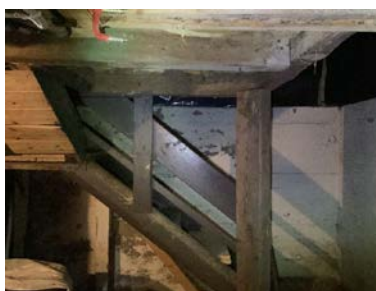
! TG 2 Etasjeskille loft etasje

- Målt høydeforskjell på mellom 10 - 20 mm innenfor en lengde på 2 meter. Tilstandsgrad 2 gis med bakgrunn i standardens krav til godkjente måleavvik.
- Målt høydeforskjell på over 15 mm gjennom hele rommet. Tilstandsgrad 2 gis med bakgrunn i standardens krav til godkjente måleavvik.

- Målt høydeforskjell på mellom 10 - 20 mm innenfor en lengde på 2 meter. Tilstandsgrad 2 gis med bakgrunn i standardens krav til godkjente måleavvik.
- Det er registrert symptom på aktivitet fra skadedyr

- For å få tilstandsgrad 0 eller 1 må høydeforskjeller rettes opp. Ytterligere undersøkelser må foretas for å få kartlagt omfanget for utbedring.

Ytterligere undersøkelse og utbedring

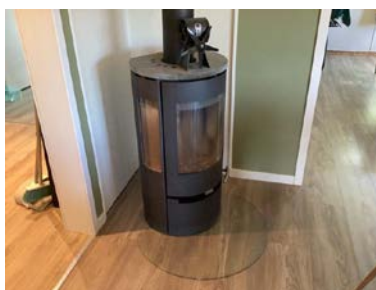
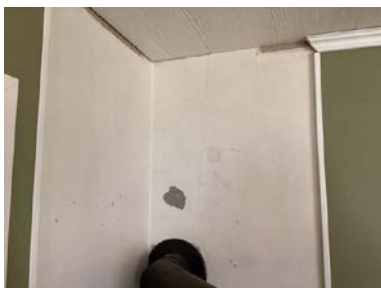
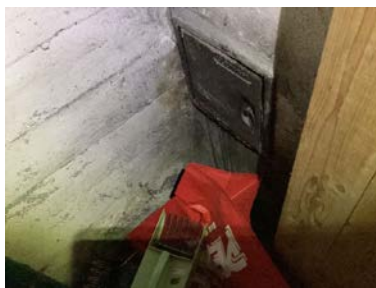
- Det er påvist sprekker og/eller riss i pipe.

- Det må foretas lokal utbedring.

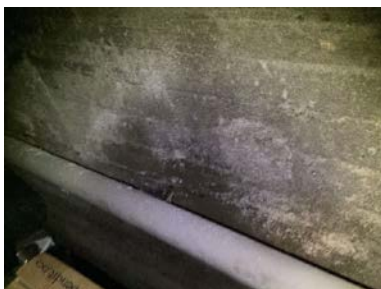
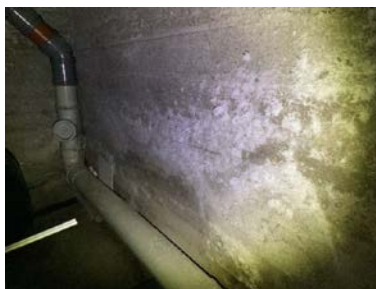
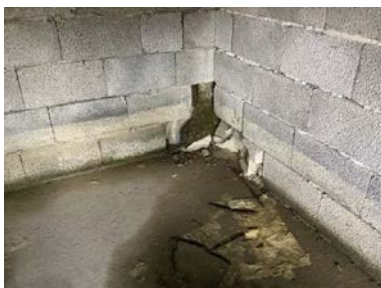
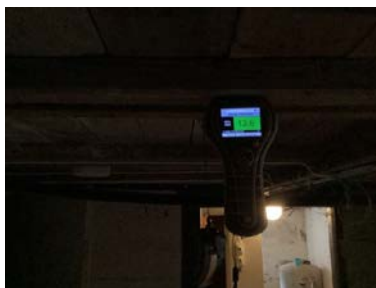
📌 TG 3 Rom Under Terreng

Gulvet er av betong.

- Det er påvist indikasjoner på noe fuktgjennomtrenging i kjellergulv.
- Det er påvist indikasjoner på noe fuktgjennomtrenging inn i kjellermur.
- Det er påvist synlig fuktighet på mur/gulv i kjeller.
- Kjeller har begrenset ventilering/luftgjennomstrømning.

- Det må foretas tiltak for å redusere/begrense fuktgjennomtrenging inn i kjeller.
- Det påviste fuktnivå gir grunn til å overvåke konstruksjonen jevnlig for å se utvikling over tid, og eventuelt foreta tiltak for å unngå fuktskader.

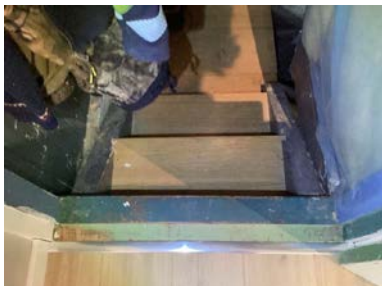
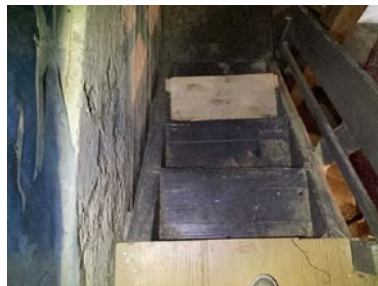
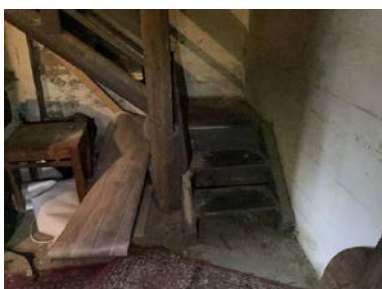
Kryp Kjeller

Bygningen har kryptjeller under trebjelkelag og stubbegulv.

Det må forventes utbedringer/utskifting.

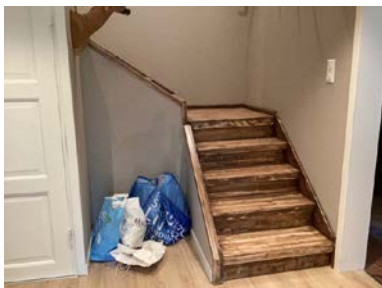
Innvendig trapp til loft

Boligen har lakkert tretrapp.

- Rekkverk må monteres for å lukke avviket.

Dersom trappen skal tilfredsstille dagens krav må det utføres tiltak.

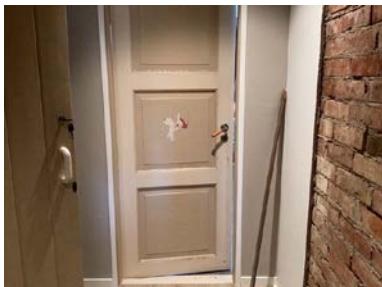
Innvendige dører

Det er påvist avvik som tilsier det bør foretas tiltak på enkelte dører.
Merker på overflater.

- Tiltak:
Vedlikehold og justeringer.

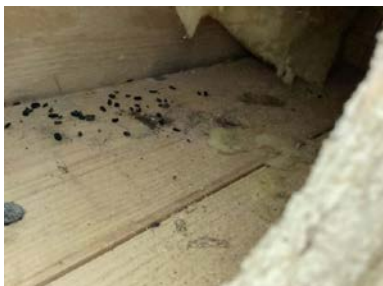
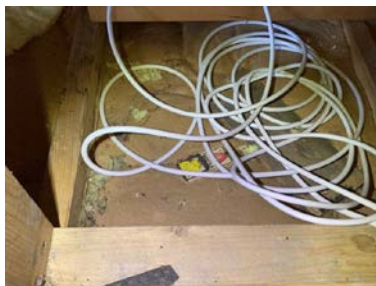
TO 2 Mus

Mus i innervegg og på loft.

Ytterligere undersøkelse og utbedring.

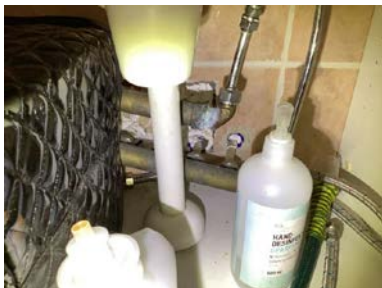
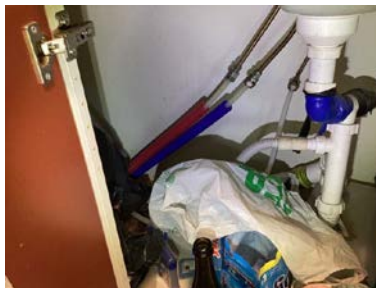
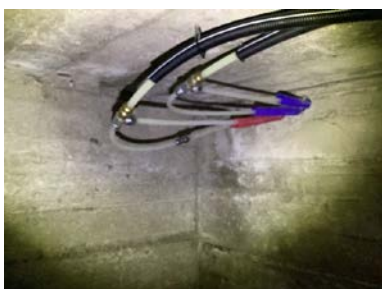
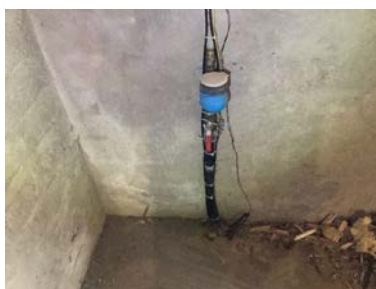
Avløpsrør

Det er avløpsrør av plast.

Vurdering av avvik:

Lufting bør føres over tak og ut i friluft.

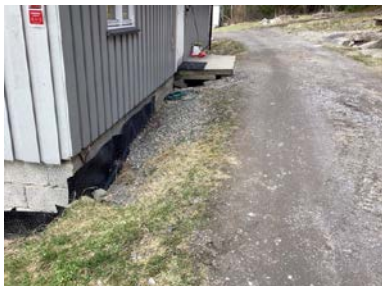
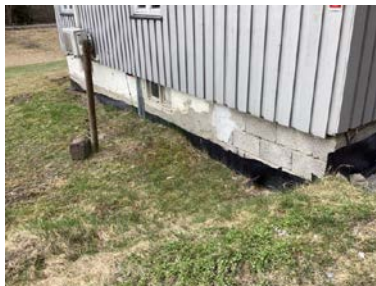
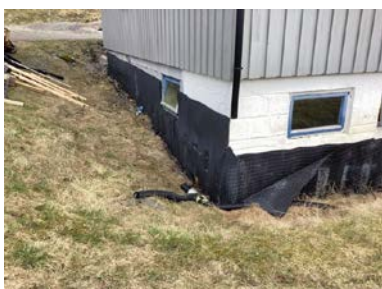
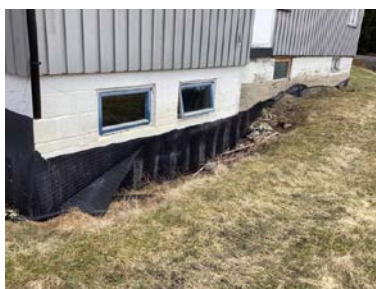
TG 2 Grunnmur og fundamenter

Bygningen har betonggrunnmur og lettklinker.

- Det er registrert skråriss som er symptom på setninger.
- Grunnmuren har sprekkdannelser.

Grunnmur må utbedres og det må utføres før drenering.
