# Jærvegen 437 4352 KLEPPE

## Tilstandsrapport Eierskifte

Boligtype: Enebolig

Byggeår: 1974

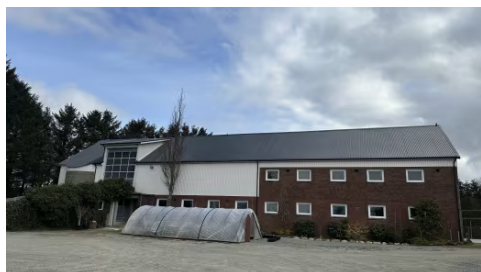
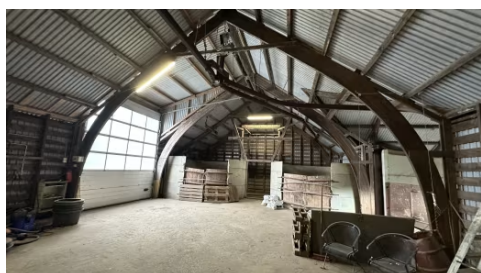
## 6.27 Øvrig: Driftsbygning

Driftsbygning oppført i 1966, tilbygget hevdafjøs i senere tid.

Bygning er ikke nærmere kontrollert eller beskrevet i rapport.

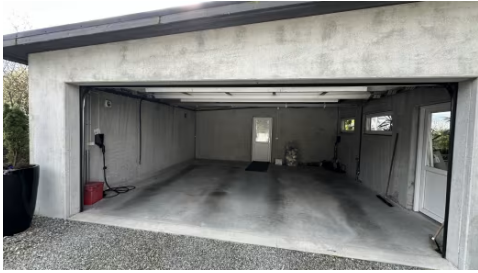
## 6.28 Øvrig: Garasje - 2016

Garasje oppført med ringmur/plate i stedstøpt betong.  
Yttervegger i betongelement (opplyst isolert)  
Pulttak i tre som er teknet med sarnafil. (Opplyst masonitt bjelker/isolert)  
Takrenner/nedløp i plastbelagt aluminium.  
Aluminiums port m/port åpner.

Vedlikehold og levetid som bolig forøvrig.

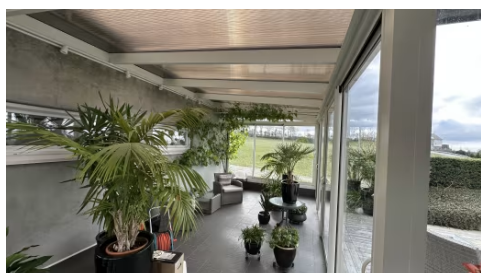
### 6.33 Øvrig: Vinterhage - 30 m2

Vinterhage oppført med ringmur/plate i stedstøpt betong.  
Glassfelt/dører med isolerglass,  
Pulttak i tekket med plastplater/polykarbanat.  
Takrenner/nedløp i plastbelagt aluminium.
