# Tilstandsrapport

Rekkehus

Voielia 33 A, 4623 KRISTIANSAND S

Befaringsdato: 10.06.2025

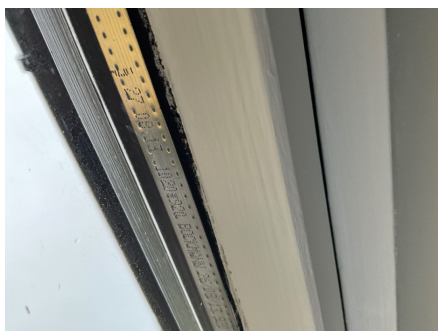
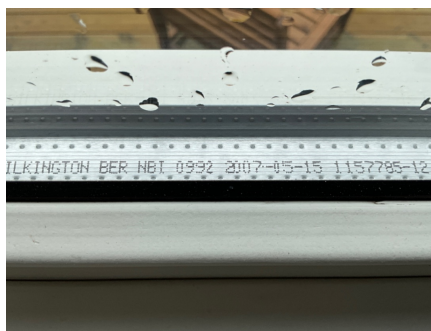
## TG 1 Vinduer

I deler av boligen er det nyere malte trevinduer med 2-lags glass. Glassene har datostempling 2013 og 2007.

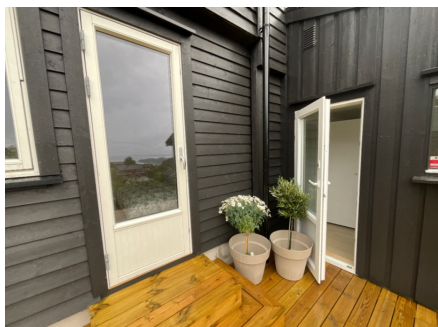
## TG 1 Dører

Bygningen har malt hovedytterdør, malt balkongdør i tre og balkong dør i PVC.

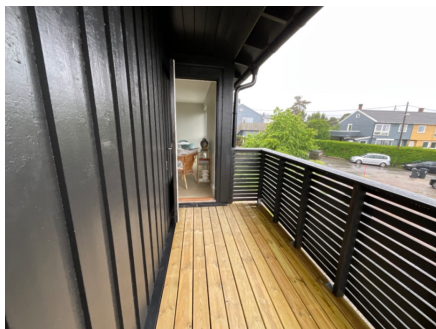
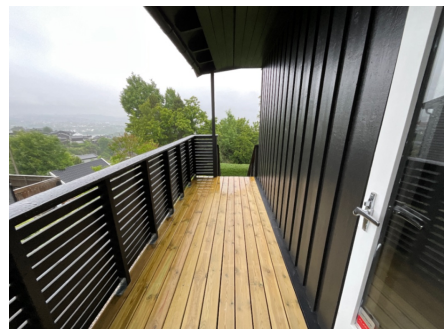
**TG 1 Balkonger, terrasser og rom under balkonger**

Veranda med utgang fra stue. Dekke av terrassebord. Rekkverk av tre. Eier opplyser at det er lagt ny tetting oppå dekke.

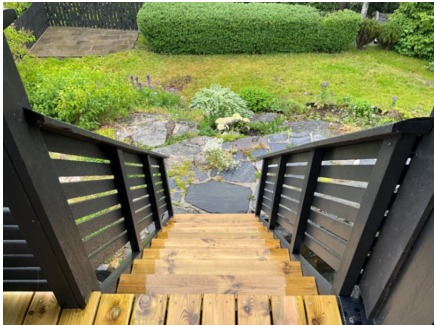
## TG 1 Utvendige trapper

Utvendige trapper av tre.

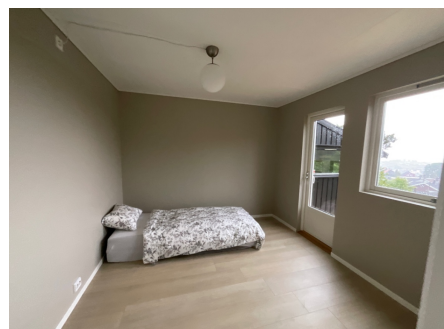
Laminat er ikke montert i hht monteringsanvisning.

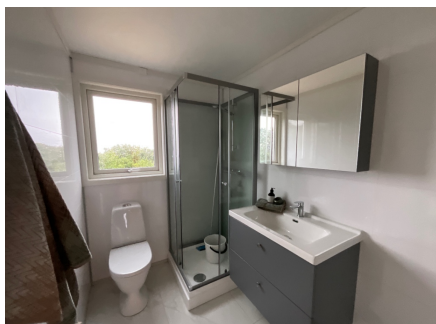
Det benyttes tett dusjkabinett og veggene får derfor ingen vannbelastning ved normalt bruk, ved endret bruk (dersom dusjkabinettet fjernes) må det etableres membran i våtsoner.

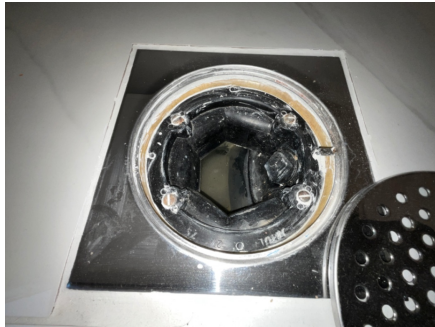
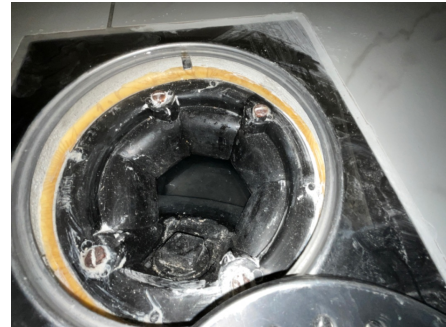
- Eldre sluk av støpejern er ofte utsatt for rust som kan medføre lekkasjer. Eventuelle lekkasjer kan medføre fuktskader på tiliggende konstruksjoner.
- Det er viktig å merke seg at levetiden til en membran varierer basert på kvalitet, installasjon og bruk. Eldre membraner kan bli sprø og sprekke opp, noe som fører til at de mister sin vanntettende funksjon. Dette kan resultere i vannlekkasjer gjennom vegger og gulv og fuktskader.

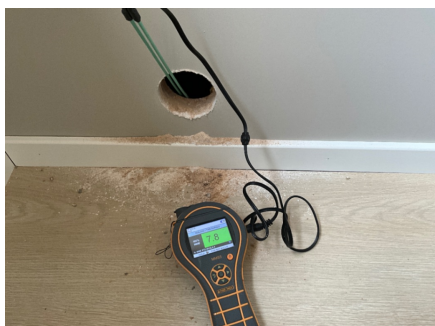
Hulltaking er foretatt uten å påvise unormale forhold. Hulltaking er foretatt i soverom. Fuktkvotemåling (vekt%) i konstruksjonen ble målt til 7,5.

Hulltaking gir begrenset adgang til visuell kontroll/måling av et lokalt område på badet, og det kan dermed ikke med sikkerhet utelukkes at det foreligger skjulte avvik eller skader i øvrige deler av konstruksjonen.
