# Tilstandsrapport

Fritidsbolig

Liavegen 97 , 3825 LUNDE

Befaringsdato: 11.11.2025

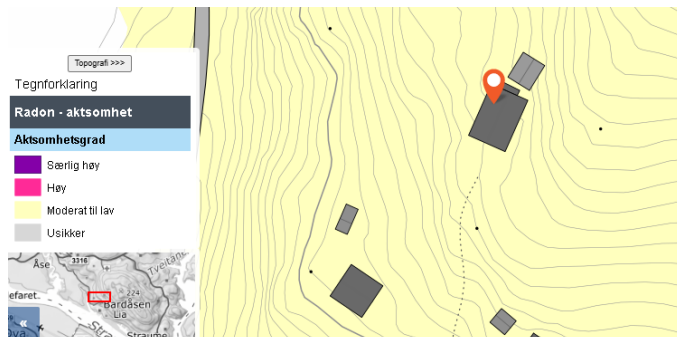
Bygget står på pilarer med god gjennomluftning.

Hytten ligger i et området med moderat til lav aktsomhet for radon.

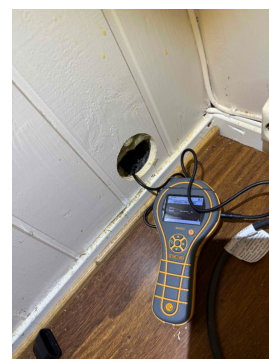
### ! TG 0 Tilliggende konstruksjoner våtrom

Hulltaking er foretatt uten å påvise unormale forhold. Hulltaking er foretatt ved/i kjøkken. Fuktkvotemåling (vekt%) i konstruksjonen ble målt til 0.

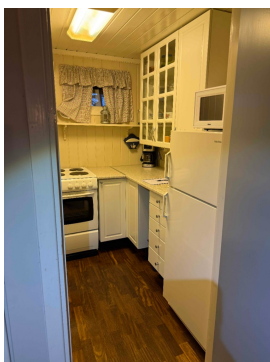
### TG 1 Overflater og innredning

Kjøkkenet har innredning med glatte fronter og profilerte fronter. Benkeplaten er av laminat. Det er komfyr.

Bildet viser kjøkkenet.

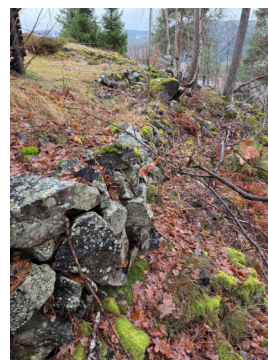
## ! TG 1 Forstøtningsmurer

Forstøtningsmurer er av naturstein.
