# Tilstandsrapport

Enebolig med utleiedel

Smiebakken 1 A, 1672 KRÅKERØY

# gnr. 440, bnr. 37

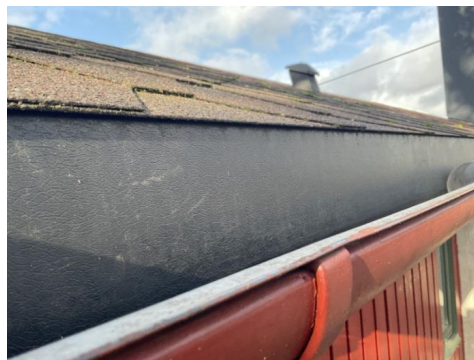
### Nedløp og beslag

Takrenner og nedløp av plast.

- Det er ikke krav om utbedring opp til dagens krav.
- Overvåk tilstanden jevnlig. For å få tilstandsgrad 0 eller 1 må beslag/renner/nedløp skiftes ut, men tidspunktet for når dette er nødvendig er vanskelig å si noe om.

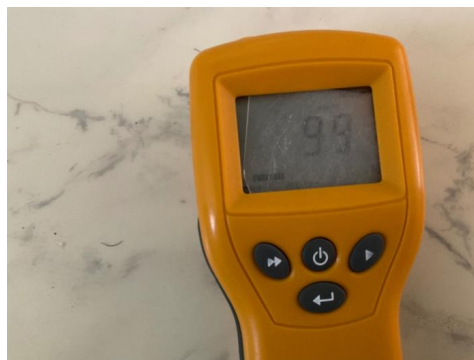
Plastsluk.  
Fuktmåler viser normale verdier.

- Sluket må sjekkes og rengjøres jevnlig.
- Overvåk tilstanden jevnlig. For å få tilstandsgrad 0 eller 1 må slukløsningen skiftes ut og sannsynligvis må også membransjiktet skiftes/utbedres. Det er imidlertid vanskelig å si noe om tidspunktet for når dette er nødvendig.

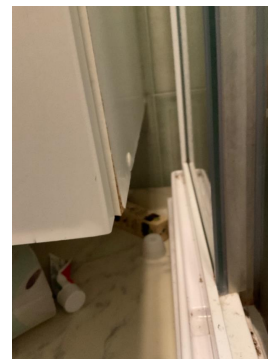
- Det er påvist skader på innredning.

- Lokal utbedring må utføres.

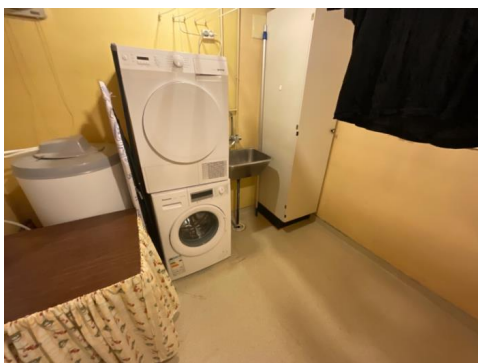
Dersom våtrommet skal tilfredsstillе dagens forskrift må det totalrenoveres. Alle forhold med tettesjøkt, våtsone, sluk m.m. må dokumenteres.

**Kostnadsestimat: 50 000 - 100 000**

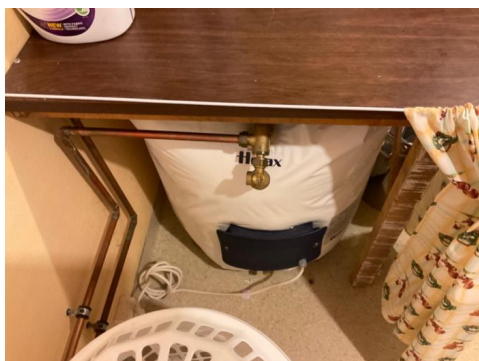
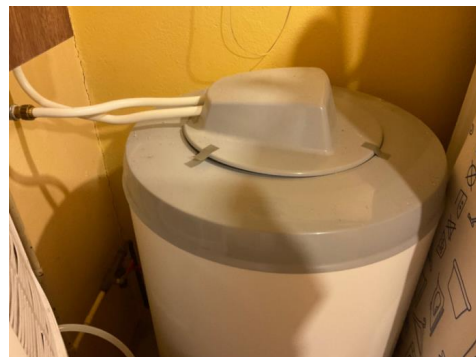
I 2010 kom et lovpålagt krav om at varmtvannsberedere på 2000 watt eller mer skal være tilkoblet egen koblingsboks. Det er ikke et krav til utbedring, men det anbefales at dette etableres.

**Kostnadsestimat: Ingen umiddelbar kostnad**

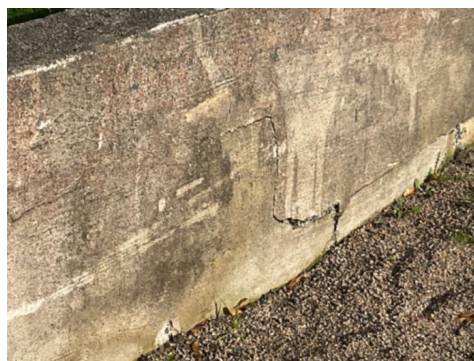
- Det er påvist mindre sprekker og/eller skjevheter i muren.

- Lokal utbedring må utføres.
