Tilstandsrapport

Enebolig

Dynjanveien 3 , 1852 MYSEN

Rapportdato: 19.05.2026

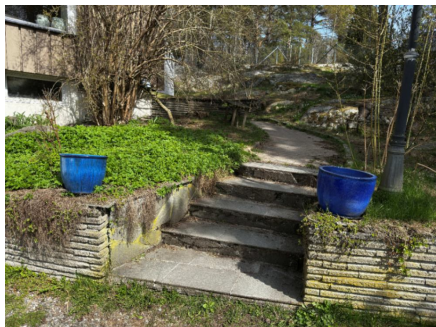
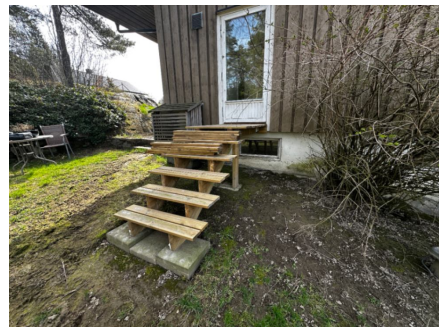
Boligen har utvendige trapper med overflater av heller og skifer, samt deler oppført i trekonstruksjon.

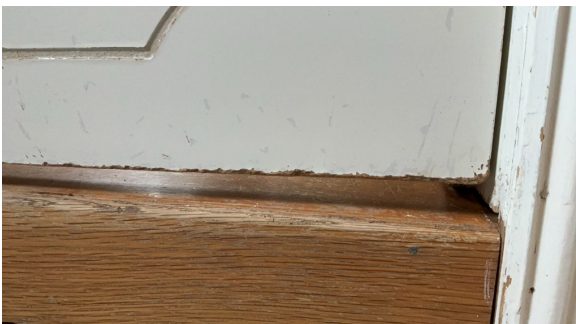
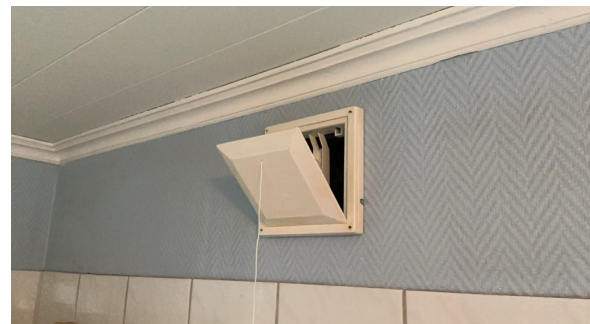
Veggventilen er koblet til elektrisk styrt vifte.

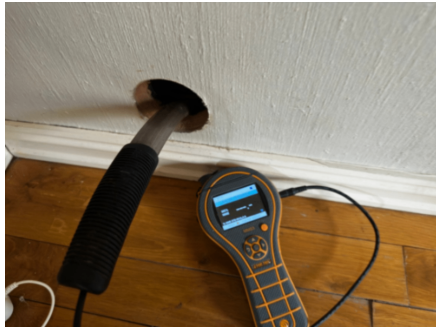
Hulltaking er foretatt uten å påvise unormale forhold.
Hulltaking er foretatt i gang inn mot dusj .
Fuktkvotemåling (vekt%) i konstruksjonen ble målt til under 6.

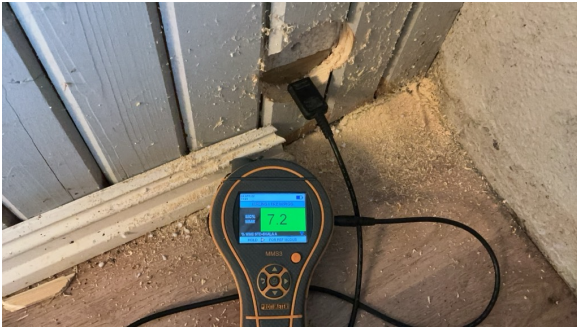
Hulltaking er foretatt uten å påvise unormale forhold.
Hulltaking er foretatt i I bod mot vaskerom.
Fuktkvotemåling (vekt%) i konstruksjonen ble målt til 7,2.

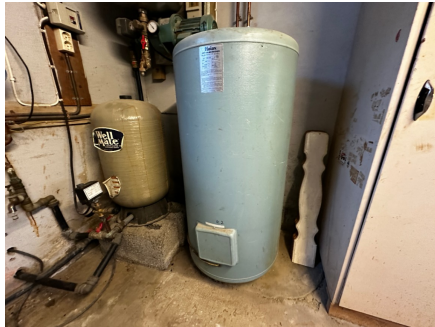
Etter ca. 20 år i tro tjeneste er de fleste varmtvannstanker klare for å pensjoneres, og du bør se deg om etter en ny. Selv om den gamle berederen fortsatt fungerer, er det greit å være klar over at nye beredere både varmer opp vannet langt mer energieffektivt, og er mye bedre isolert, slik at de også holder bedre på varmen. Du vil altså bruke mindre strøm med ny bereder. Gamle beredere står også for en god del vannskader rundt omkring, og det kan være lurt å ligge litt i forkant, og ikke vente med å skifte til vannskadene er et faktum.
