Dynjanveien 3, 1852 MYSEN

**Innholdsrik enebolig med nærhet
til Trømborgfjella. Fine uteplasser
4 soverom. Garasje**

Tilstandsrapport

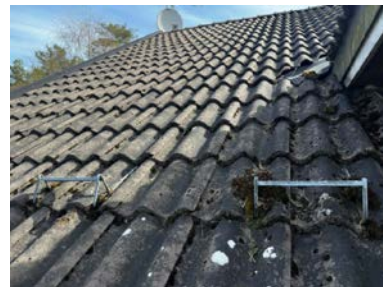
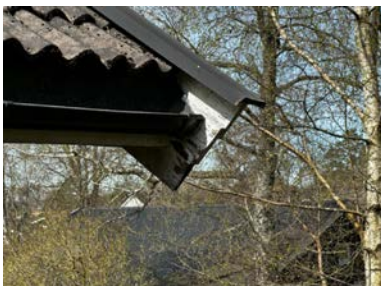
- Lokal utbedring må utføres.
 - Når taktekking og undertak begynner å bli gamle, øker risikoen for lekkasjer, noe som kan føre til omfattende og kostbare reparasjoner av underliggende konstruksjoner dersom en ikke foretar tiltak på konstruksjonene før dette oppstår.
- Det anbefales å fjerne mose, da mose kan redusere levetiden på tekkematerialet.

Å vente for lenge med å bytte betongtakstein kan føre til lekkasjer og store følgeskader. Det kan bli dyrt, både i reparasjoner, redusert boligverdi og forsikringsoppgjør. Når steinen er synlig slitt, sprø, har belegg som løsner eller frostsprengning, er det tid for å planlegge omlegging før større skader oppstår.

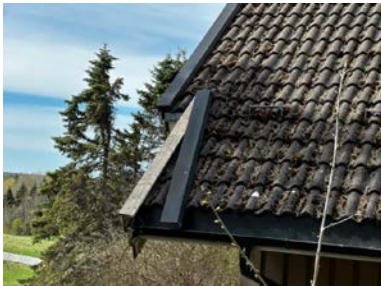
- Overvåk tilstanden jevnlig. For å få tilstandsgrad 0 eller 1 må beslag/renner/nedløp skiftes ut, men tidspunktet for når dette er nødvendig er vanskelig å si noe om.

Løst beslag

Beslag må monteres,

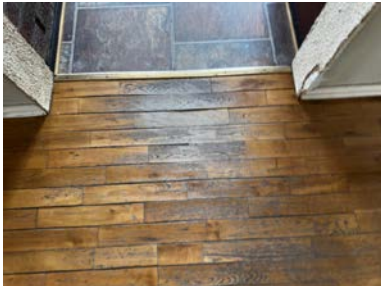
Overflater er modne for oppussing.

Slitasje på gulv

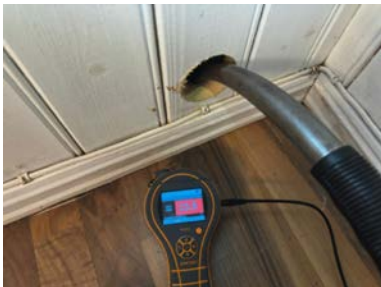
Kostnadsestimatet er kun satt for den lokale utbedringen av TG3 avviket som i dette tilfellet gjelder å åpne opp vegger for å kontrollere omfanget, ikke eventuelle følge tiltak som kan følge med og heller ikke eventuelle andre TG2 avvik som er nevnt under denne konstruksjonen

Kostnadsestimat: 20 000 - 100 000

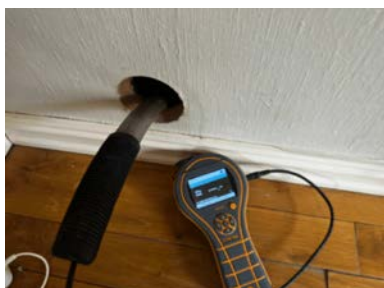
Hulltaking er foretatt uten å påvise unormale forhold.
Hulltaking er foretatt i gang inn mot dusj .
Fuktkvotemåling (vekt%) i konstruksjonen ble målt til under 6.

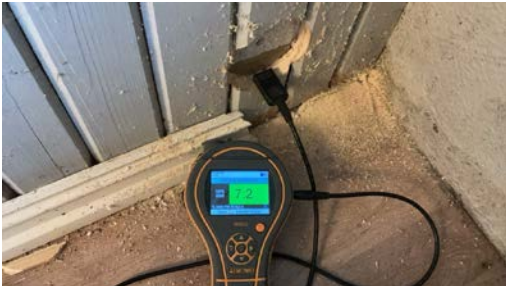
Hulltaking er foretatt uten å påvise unormale forhold.
Hulltaking er foretatt i l bod mot vaskerom.
Fuktkvotemåling (vekt%) i konstruksjonen ble målt til 7,2.

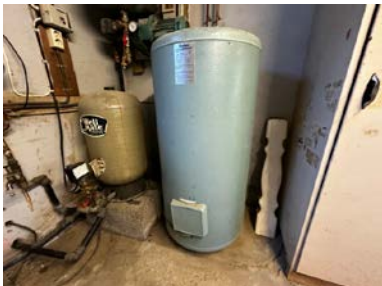
Etter ca. 20 år i tro tjeneste er de fleste varmtvannstanker klare for å pensjoneres, og du bør se deg om etter en ny. Selv om den gamle berederen fortsatt fungerer, er det greit å være klar over at nye beredere både varmer opp vannet langt mer energieffektivt, og er mye bedre isolert, slik at de også holder bedre på varmen. Du vil altså bruke mindre strøm med ny bereder. Gamle beredere står også for en god del vannskader rundt omkring, og det kan være lurt å ligge litt i forkant, og ikke vente med å skifte til vannskadene er et faktum.
