# Tilstandsrapport

Enebolig

Rampevegen 1, 2436 VÅLER I SOLØR

Befaringsdato: 27.01.2025

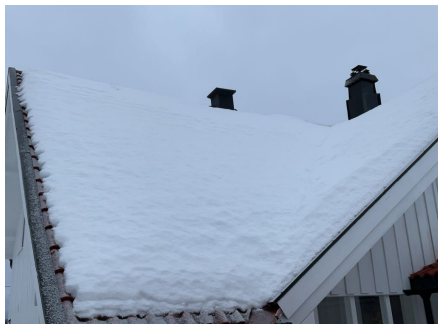
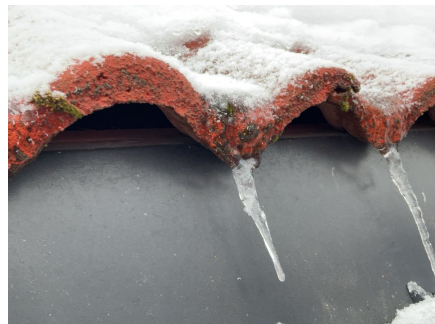
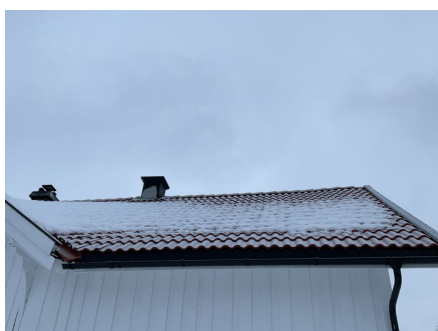
## TG 2 Nedløp og beslag

Takrenner, nedløp og beslag av metall. Det er ikke montert nedløp for samtlige takrenner.

- Det er ikke tilfredsstillende bortledning av vann fra taknedløp ved grunnmur.
- Det mangler snøfangere på hele eller deler av taket, men det var ikke krav om dette på byggemeldingstidspunktet.
- Takrenner har punktvis lekkasjer.

- Lokal utbedring må utføres.
- Det bør lages system for bortledning av vann fra taknedløp ved grunnmur.
- Det må foretas tiltak for å lukke avviket.
- Det er ikke krav om utbedring av snøfangere opp til dagens krav.

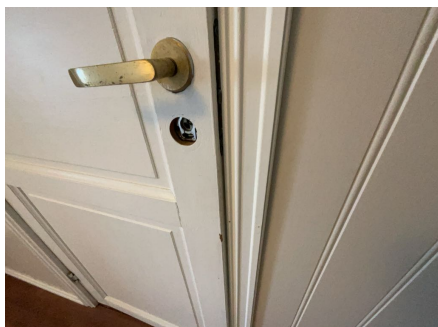
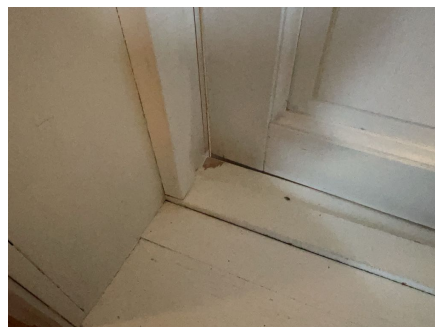
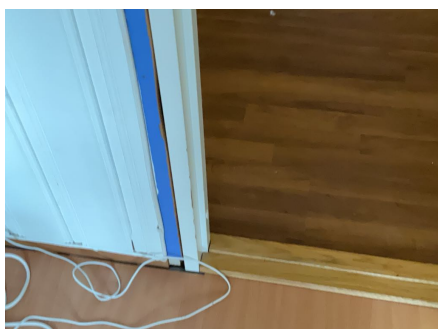
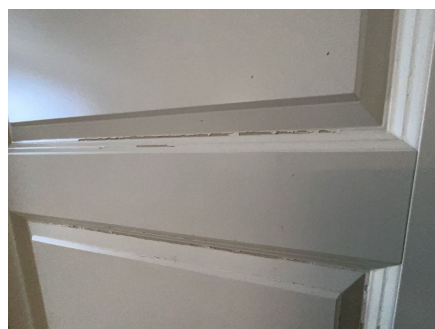
## ⓘ TG 2 Andre innvendige forhold

Oppvarming med luft-til-luft varmepumper, elektristet og ved.

- Det må foretas tiltak for å lukke avviket.

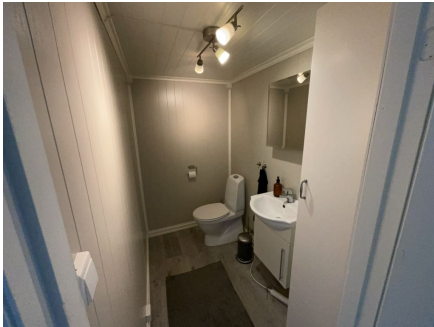
#### Vurdering av avvik:

- Mekanisk avtrekk bør etableres på toalettrom.

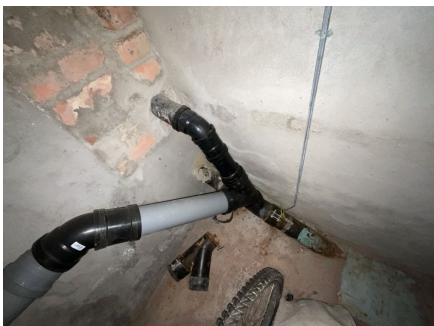
### Vurdering av avvik:

- Mer enn halvparten av forventet brukstid er passert på innvendige avløpsledninger.
- Det er påvist at avløpsrør av jern har rustskader.
- Vurdering er basert på alder. Tilstandsgrad 2 gis med bakgrunn i at mer enn halvparten av forventet brukstid for skjulte røranlegg er passert. Det er nå ingen symptomer på funksjonssvekkelse, men vær oppmerksom på at dette er en risikokonstruksjon.

- Avløpsanlegget må sjekkes av fagperson og det må foretas nødvendige tiltak for å få det til å fungere.
- I forbindelse med oppgradering av våtrom vil det være naturlig med utskiftning av rør.
- Det er ikke behov for utbedringstiltak siden anlegget fungerer i dag, men ut ifra alder kan skader plutselig oppstå på eldre anlegg.

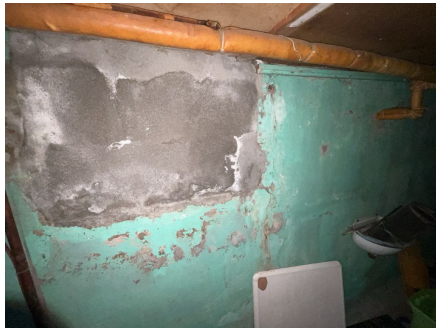
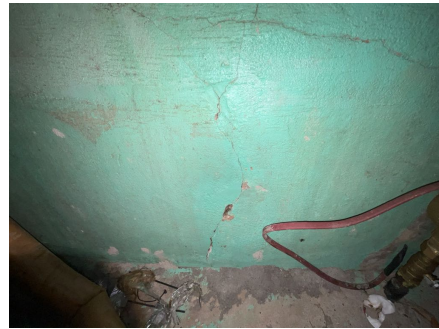
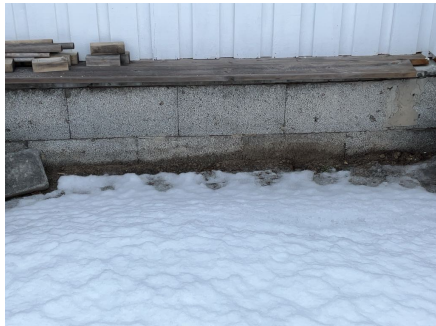
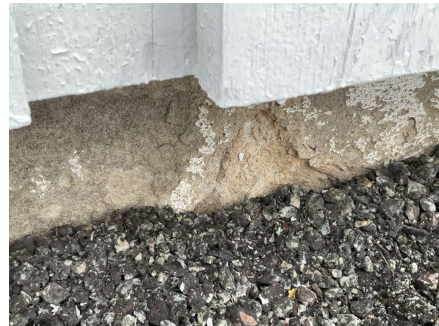
## 📍 TG 2 Grunnmur og fundamenter

- Det er registrert skråriss som er symptom på setninger.
- Grunnmuren har sprekkdannelser.
- Det er registrert løs puss på muroverflater.
- Innsiden av grunnmuren har misfarging.

- Påviste skader må utbedres.
- Lokal utbedring må utføres.
- Det må foretas lokal utbedring.

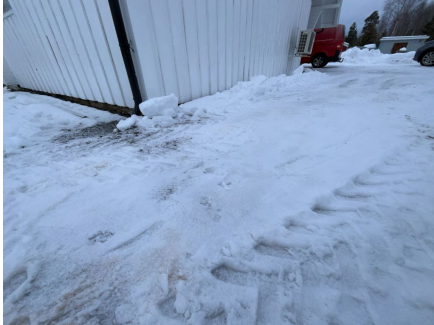
## 📍 TG 2 Terrengforhold

Eiendommen ligger i et svakt skrånende terreng. Naturgitt med interne fallforhold på tomten.

- Ytterligere undersøkelser anbefales.
- Det bør foretas terrengjusteringer.
