Rampevegen 1, 2436 VÅLER I SOLØR

Nøkkelinformasjon

Din nye bolig?

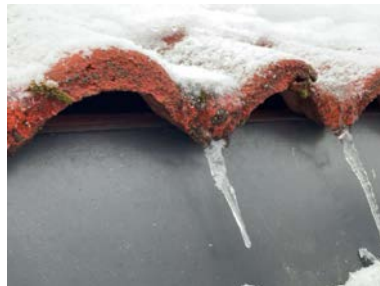
TG 2 Nedløp og beslag

Takrenner, nedløp og beslag av metall. Det er ikke montert nedløp for samtlige takrenner.

- Det er ikke tilfredsstillende bortledning av vann fra taknedløp ved grunnmur.
- Det mangler snøfangere på hele eller deler av taket, men det var ikke krav om dette på byggemeldingstidspunktet.
- Takrenner har punktvis lekkasjer.

- Lokal utbedring må utføres.
- Det bør lages system for bortledning av vann fra taknedløp ved grunnmur.
- Det må foretas tiltak for å lukke avviket.
- Det er ikke krav om utbedring av snøfangere opp til dagens krav.

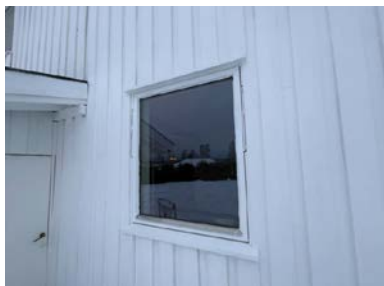
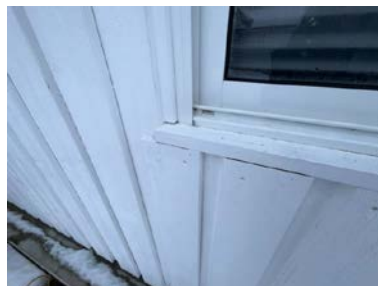
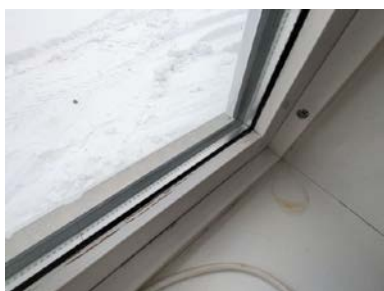
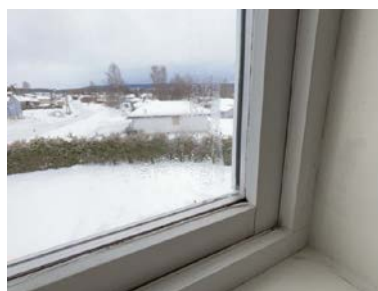
Kjellervinduer

Varevindu av treverk.

- Det er påvist vinduer med fukt/råteskader.

- Vinduer med råteskader må erstattes med nye.

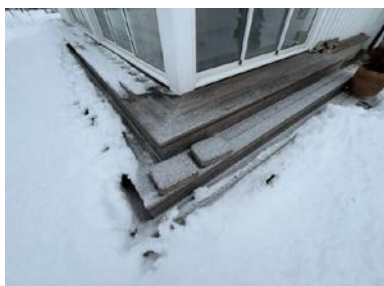
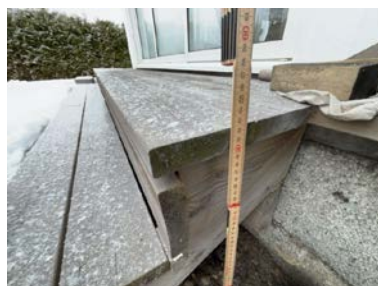
TG 2 Overflater

- Overflater må utbedres eller skiftes.

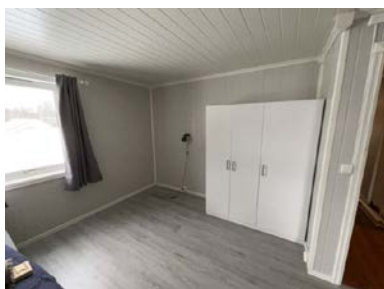
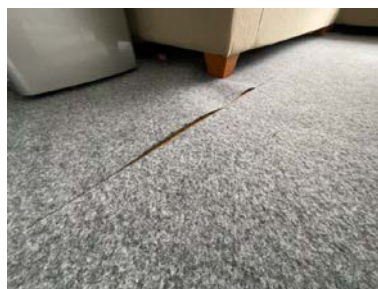
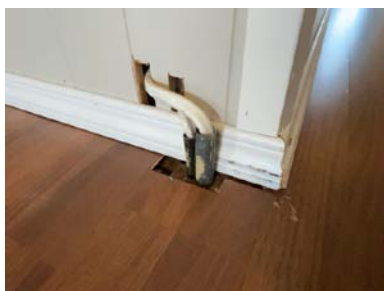
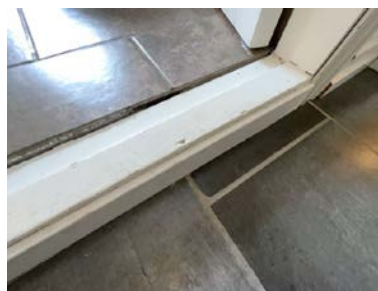
Etasjeskille/gulv mot grunn

Plate på mark av støpt betong i kjelleren. Etasjeskillere av trekonstruksjoner i 1. og 2. etasjen. Det er ved stikkprøvekontroll målt nivåforskjell på 35 mm innenfor 2 meter. Det er generelle skjevheter og retningsavvik i flere av gulvene. Det opplyses på generelt grunnlag at trebjelkelag med kryprom mot terreng er en risikokonstruksjon som erfaringsmessig kan ha hyppige skadefrekvenser.

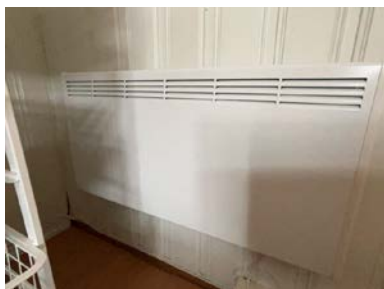
- Det er påvist andre avvik:

- Det må foretas tiltak for å lukke avviket.

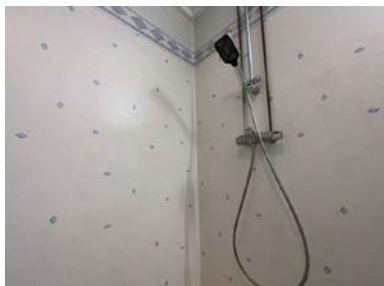
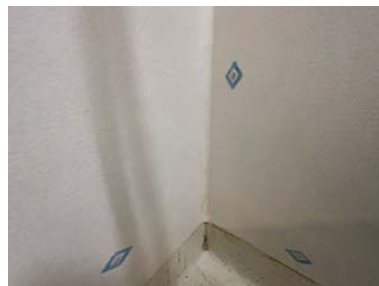
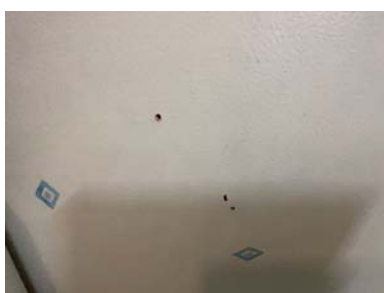
1. ETASJE > BAD/VASKEROM

TG 2 Overflater Gulv

- Det er påvist andre avvik:

- Det må foretas tiltak for å lukke avviket.

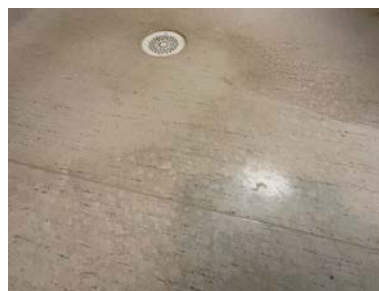
1. ETASJE > BAD/VASKEROM

TG 2 Sluk, membran og tettesjikt

- Overvåk tilstanden jevnlig. For å få tilstandsgrad 0 eller 1 må tettesjiktet skiftes ut, men tidspunktet for når dette er nødvendig er vanskelig å si noe om.
- Det må gjøres tiltak for å lukke avviket.

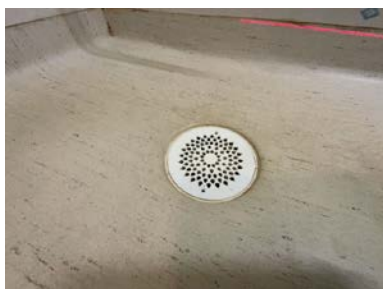
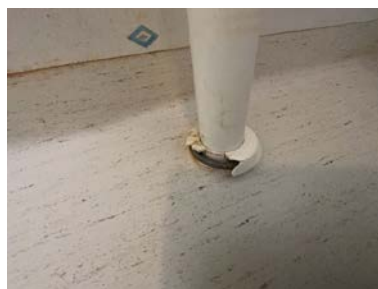
1. ETASJE > BAD/VASKEROM

TG 2 Sanitærutstyr og innredning

- Det er påvist andre avvik:

- Det må foretas tiltak for å lukke avviket.

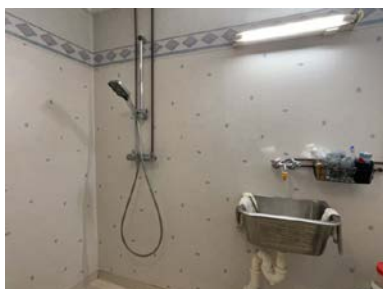
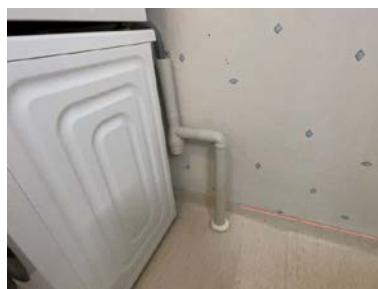
1. ETASJE > BAD/VASKEROM

TG 2 Ventilasjon

- Våtrommet mangler tilluftsventilering, f.eks. spalte/ventil ved dør.
- Det er påvist andre avvik:

- Det må foretas tiltak for å lukke avviket.
- Det bør etableres tilfredsstillende tilluft til våtrom f.eks. luftespalte ved dør e.l.

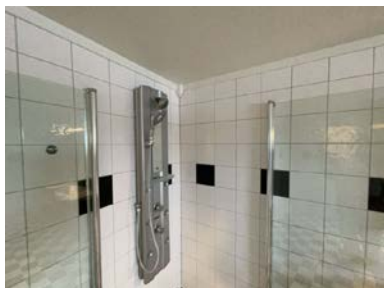
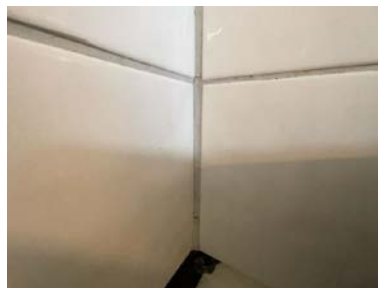
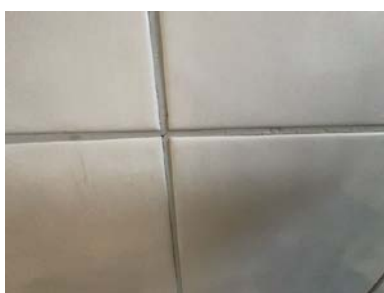
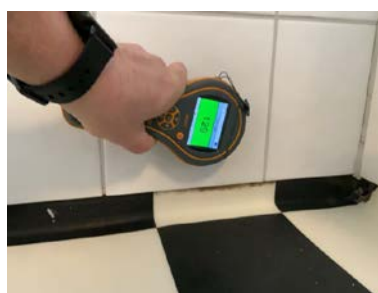
2. ETASJE > BAD/TOALETROM

TG 2 Overflater Gulv

- Det er mulighet for at det kan forekomme vannlekkasje på våtrommet hvor vann ikke vil gå til sluk.
- Det er påvist avvik i fallforhold til sluk i forhold til krav i forskrift på byggetidspunktet.
- Det er registrert knirk i gulvet.

- Det må gjøres tiltak for å lukke avviket.
- Installering av tett dusjkabinett anbefales.
- Det bør etableres avrenning inn til sluk for hele våtrommet.
- Det må vurderes tiltak når badet/våtrommet skal oppgraderes

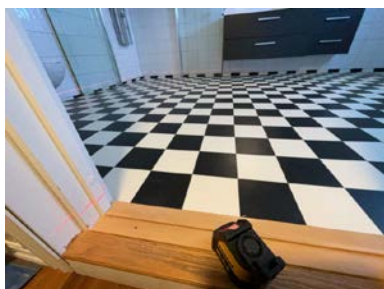
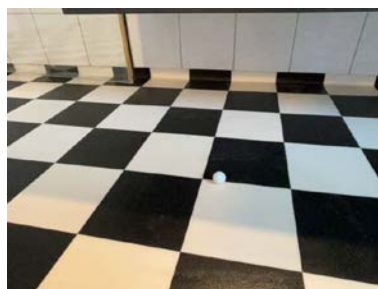
2. ETASJE > BAD/TOALETROM

TG 3 Sluk, membran og tettesjikt

- Det er påvist mangelfull/feil utførelse rundt rørgjennomføringer e.l. som gir fare for fukt i konstruksjonen i våtsone.
- Det er påvist tegn på utettheter på våtrommet.
- Mer enn halvparten av forventet brukstid er passert på membranløsningen.
- Det er ikke tilfredsstillende membran/tettesjikt på våtrommet.

- Det må foretas lokale tiltak for å utbedre utettheter på våtrommet.
- Det må foretas utbedring for å unngå fuktskader i konstruksjonen.
- Løsningen/utførelsen rundt rørgjennomføringer gir fare for fukt inn i konstruksjoner.
- Våtrommets tettesjikt/membran står foran utbedring/utskiftning.
- Installering av tett dusjkabinett anbefales.
- Det må etableres tilfredsstillende tettesjikt/membran på våtrommet.

Kostnadsestimat: 50 000 - 100 000

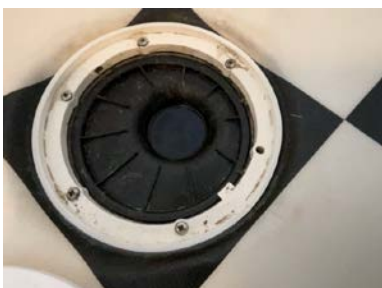
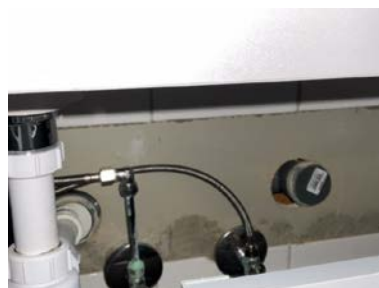
2. ETASJE > BAD/TOALETTROM

Sanitærutstyr og innredning

- Det er ikke påvist tilfredsstillende løsning for å synliggjøre lekkasje fra innebygget sisterner.

- Det må gjennomføres ytterligere undersøkelser.
- Det må gjøres tiltak for å lukke avviket.

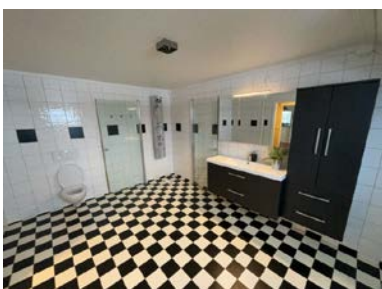
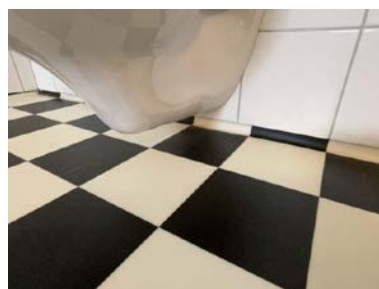
2. ETASJE > BAD/TOALETTROM

Ventilasjon

- Det bør etableres tilfredsstillende tilluft til våtrom f.eks. luftespalte ved dør e.l.
- Det må foretas tiltak for å lukke avviket.

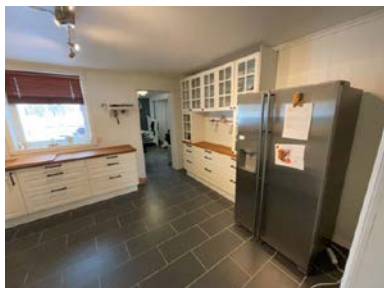
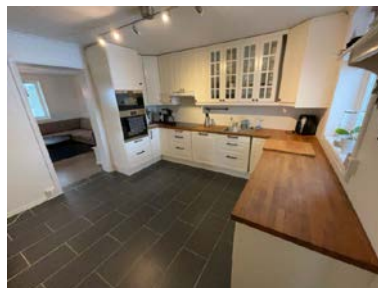
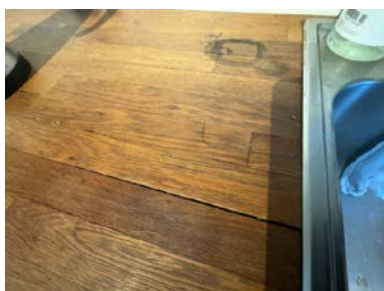
1. ETASJE > KJØKKEN

TG 2 Avtrekk

- Det er påvist andre avvik:

- Det må foretas tiltak for å lukke avviket.

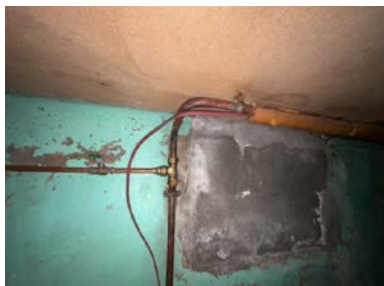
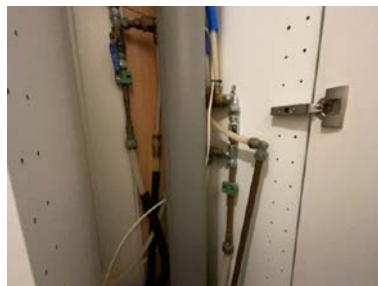
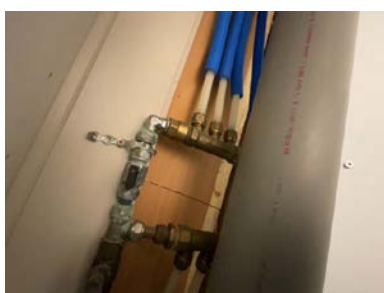
TG 2 Avløpsrør

Innvendige avløpsrør av plast/pvc og soil/støpejern. Stakemuligheter via sluk da det ikke er påvist stakeluke(r). Rørføringene har en varierende alder.

- Mer enn halvparten av forventet brukstid er passert på innvendige avløpsledninger.
- Det er påvist at avløpsrør av jern har rustskader.
- Vurdering er basert på alder. Tilstandsgrad 2 gis med bakgrunn i at mer enn halvparten av forventet brukstid for skjulte røranlegg er passert. Det er nå ingen symptomer på funksjonssvekkelse, men vær oppmerksom på at dette er en risikokonstruksjon.

- Avløpsanlegget må sjekkes av fagperson og det må foretas nødvendige tiltak for å få det til å fungere.
- I forbindelse med oppgradering av våtrom vil det være naturlig med utskiftning av rør.
- Det er ikke behov for utbedringstiltak siden anlegget fungerer i dag, men ut ifra alder kan skader plutselig oppstå på eldre anlegg.

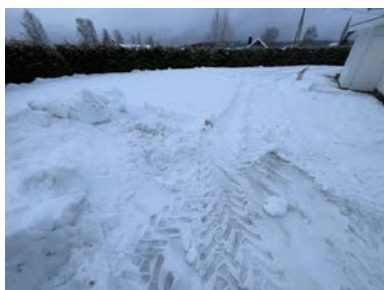
TG 2 Fuktsikring og drenering

Punktet må sees i sammenheng 'Rom under terreng'

- Tiltak for redrenering rundt boligen kan ikke utelukkes.
- Det bør foretas terrengjusteringer.
- Det må foretas nærmere undersøkelser, det kan ikke utelukkes behov for tiltak.

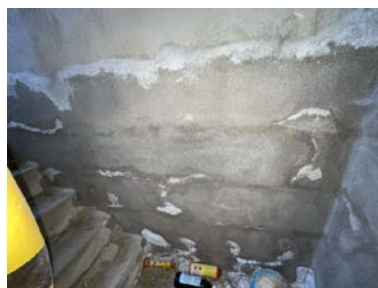
TG 2 Grunnmur og fundamenter

- Det er registrert skråriss som er symptom på setninger.
- Grunnmuren har sprekkdannelser.
- Det er registrert løs puss på muroverflater.
- Innsiden av grunnmuren har misfarging.

- Påviste skader må utbedres.
- Lokal utbedring må utføres.
- Det må foretas lokal utbedring.

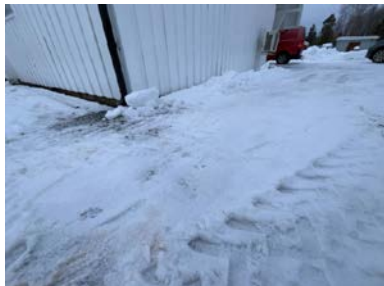
TG 0 Utvendige vann- og avløpsledninger

Utvendige avløpsrør av plast/pvc. Utvendige vannledninger av plast/PEL. Tilknyttet offentlig vann og avløp via private stikkledninger.
