Rampevegen 1, 2436 VÅLER I SOLØR

| <b>Salgsobjekt:</b> | Enebolig |
| <b>Byggeår:</b> | 1959 |

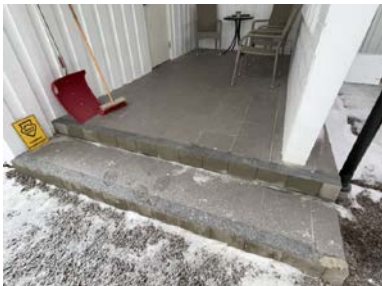
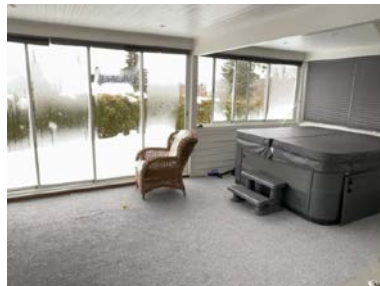
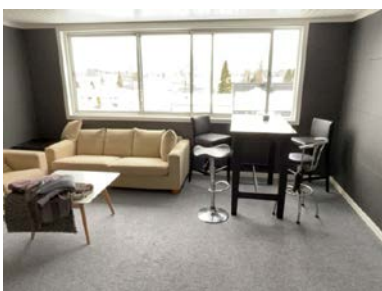
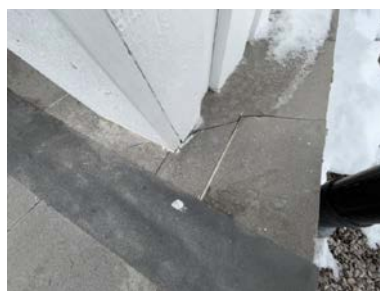
## TG 3 Utvendige trapper

Utvendige trapper med konstruksjoner og trinn av treverk.

Opplyste kostnadsestimat gjelder montering av rekkverk på trappen.

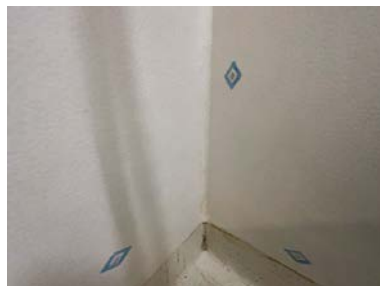
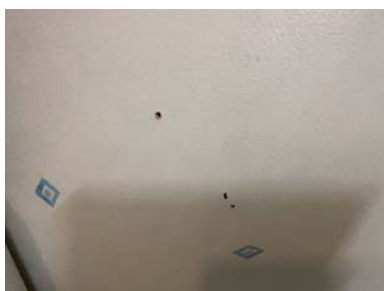
## 1. ETASJE > BAD/VASKEROM

### Overflater Gulv

- Det er påvist andre avvik:

- Det må foretas tiltak for å lukke avviket.

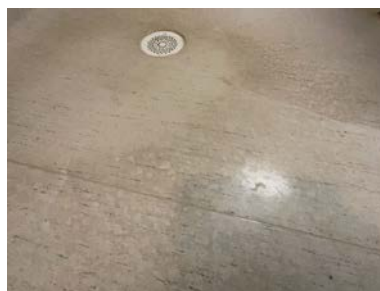
## 1. ETASJE > BAD/VASKEROM

### Sluk, membran og tettesjikt

- Overvåk tilstanden jevnlig. For å få tilstandsgrad 0 eller 1 må tettesjiktet skiftes ut, men tidspunktet for når dette er nødvendig er vanskelig å si noe om.
- Det må gjøres tiltak for å lukke avviket.

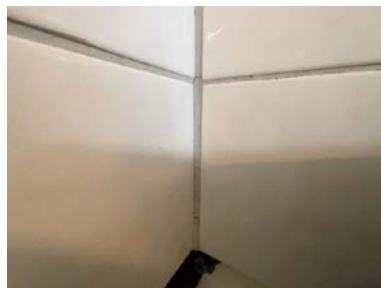
## 2. ETASJE > BAD/TOALETTRUM

### Overflater Gulv

- Det er mulighet for at det kan forekomme vannlekkasje på våtrommet hvor vann ikke vil gå til sluk.
- Det er påvist avvik i fallforhold til sluk i forhold til krav i forskrift på byggetidspunktet.
- Det er registrert knirk i gulvet.

- Det må gjøres tiltak for å lukke avviket.
- Installering av tett dusjkabinett anbefales.
- Det bør etableres avrenning inn til sluk for hele våtrommet.
- Det må vurderes tiltak når badet/våtrommet skal oppgraderes

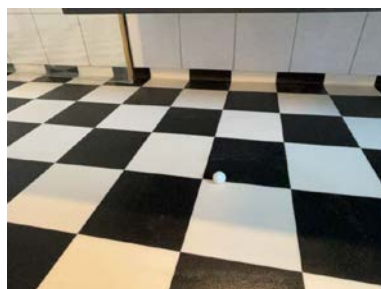
## 2. ETASJE > BAD/TOALETTRUM

### Sluk, membran og tettesjikt

- Det er påvist mangelfull/feil utførelse rundt rørgjennomføringer e.l. som gir fare for fukt i konstruksjonen i våtsone.
- Det er påvist tegn på utettheter på våtrommet.
- Mer enn halvparten av forventet brukstid er passert på membranløsningen.
- Det er ikke tilfredsstillende membran/tettesjikt på våtrommet.

- Det må foretas lokale tiltak for å utbedre utettheter på våtrommet.
- Det må foretas utbedring for å unngå fuktskader i konstruksjonen.
- Løsningen/utførelsen rundt rørgjennomføringer gir fare for fukt inn i konstruksjoner.
- Våtrommets tettesjikt/membran står foran utbedring/utskiftning.
- Installering av tett dusjkabinett anbefales.
- Det må etableres tilfredsstillende tettesjikt/membran på våtrommet.

Kostnadsestimat: 50 000 - 100 000

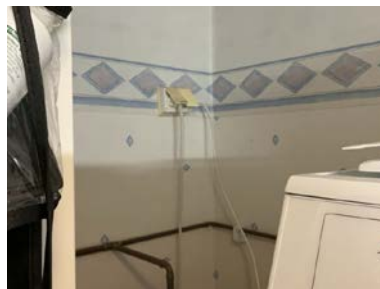
## TG 2 Varmtvannstank

Varmtvannstank på ca. 200 liter av eldre årgang.

- Det er ikke behov for utbedringstiltak siden tanken fungerer i dag, men ut ifra alder kan skader plutselig oppstå på eldre tanker.

- Det bør etableres tilfredsstillende el-tilkobling etter gjeldende forskrift.

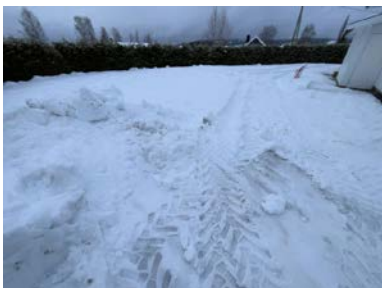
### Fuktsikring og drenering

- Mer enn halvparten av forventet levetid på drenering er overskredet.
- Det er ut ifra observasjoner påvist indikasjoner på at drenering/tettesjikt har begrenset effekt.
- Utvendig tetting/fuktsikring av grunnmuren er avsluttet under utvendig terreng.

- Tiltak for redrenering rundt boligen kan ikke utelukkes.
- Det bør foretas terrengjusteringer.
- Det må foretas nærmere undersøkelser, det kan ikke utelukkes behov for tiltak.

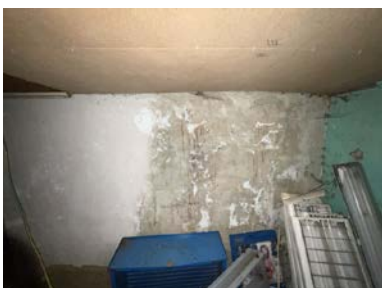
## TG 2 Grunnmur og fundamenter

- Det er registrert skråriss som er symptom på setninger.
- Grunnmuren har sprekkdannelser.
- Det er registrert løs puss på muroverflater.
- Innsiden av grunnmuren har misfarging.

- Påviste skader må utbedres.
- Lokal utbedring må utføres.
- Det må foretas lokal utbedring.
