Rampevegen 1, 2436 VÅLER I SOLØR

## Nøkkelinformasjon

| <b>Salgsobjekt:</b> | Enebolig |

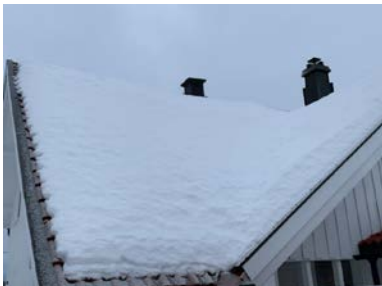
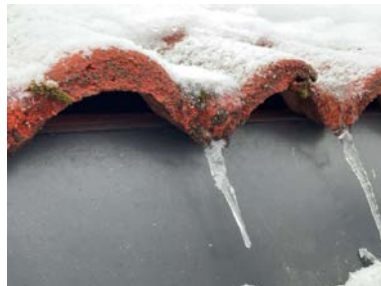
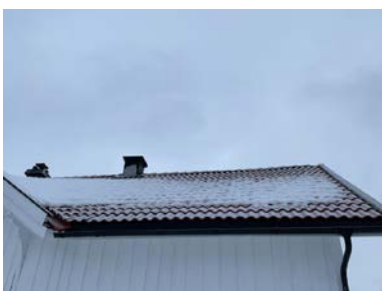
Takrenner, nedløp og beslag av metall. Det er ikke montert nedløp for samtlige takrenner.

- Det er ikke tilfredsstillende bortledning av vann fra taknedløp ved grunnmur.
- Det mangler snøfangere på hele eller deler av taket, men det var ikke krav om dette på byggemeldingstidspunktet.
- Takrenner har punktvis lekkasjer.

- Lokal utbedring må utføres.
- Det bør lages system for bortledning av vann fra taknedløp ved grunnmur.
- Det må foretas tiltak for å lukke avviket.
- Det er ikke krav om utbedring av snøfangere opp til dagens krav.

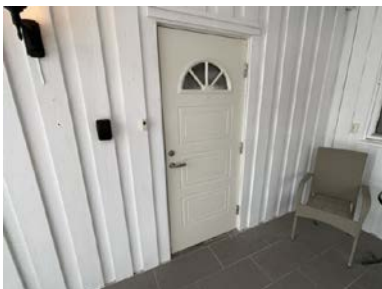
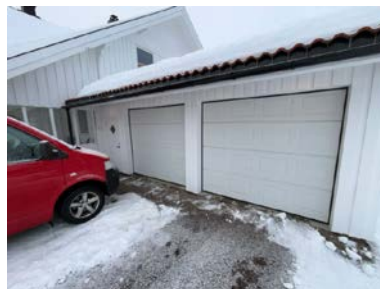
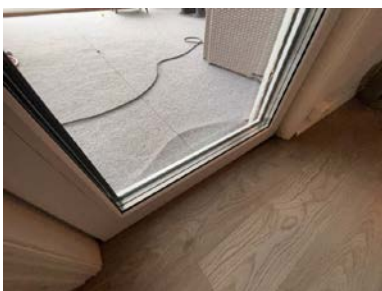
Inngangsparti/terrasse med konstruksjoner av støpt betong og gulvoverflater av fliser. Innglasset terrasse og innglasset balkong med konstruksjoner og gulv av støpt betong og treverk, samt vegger av treverk, glass og metall.

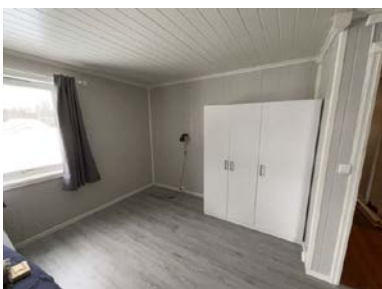
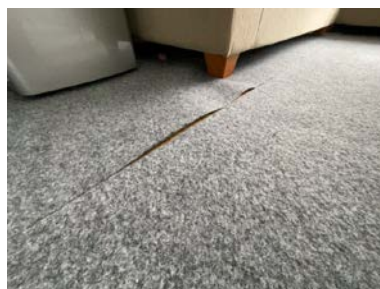
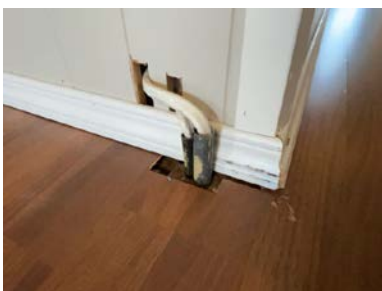
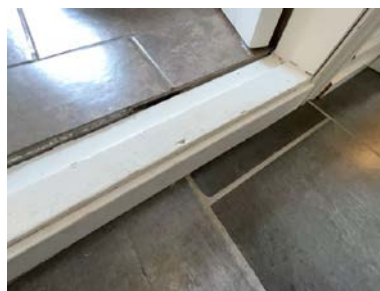
Plate på mark av støpt betong i kjelleren. Etasjeskillere av trekonstruksjoner i 1. og 2. etasjen. Det er ved stikkprøvekontroll målt nivåforskjell på 35 mm innenfor 2 meter. Det er generelle skjevheter og retningsavvik i flere av gulvene. Det opplyses på generelt grunnlag at trebjelkelag med kryprom mot terreng er en risikokonstruksjon som erfaringsmessig kan ha hyppige skadefrekvenser.

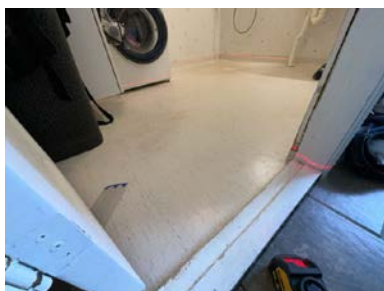
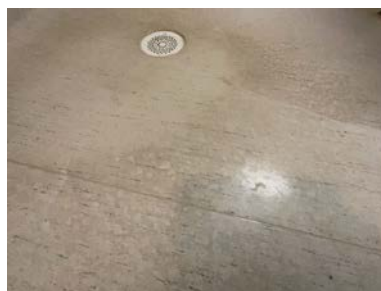
### TG 2 Sluk, membran og tettesjikt

- Overvåk tilstanden jevnlig. For å få tilstandsgrad 0 eller 1 må tettesjiktet skiftes ut, men tidspunktet for når dette er nødvendig er vanskelig å si noe om.
- Det må gjøres tiltak for å lukke avviket.

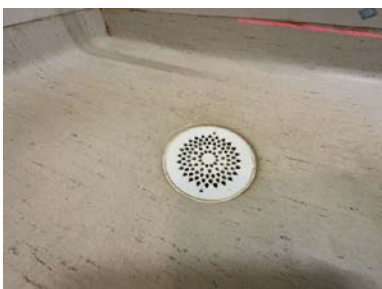
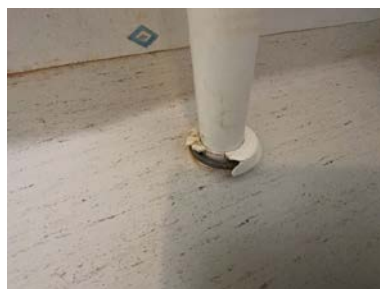
### Sanitærutstyr og innredning

- Det er påvist andre avvik:

- Det må foretas tiltak for å lukke avviket.

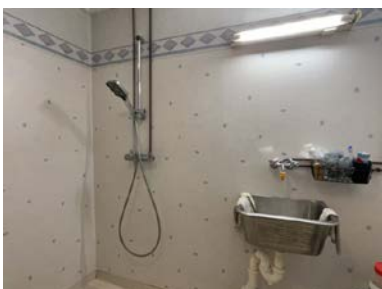
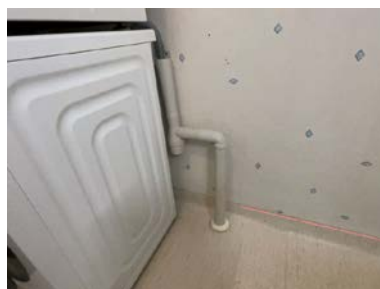
### Ventilasjon

- Våtrommet mangler tilluftsventilering, f.eks. spalte/ventil ved dør.
- Det er påvist andre avvik:

- Det må foretas tiltak for å lukke avviket.
- Det bør etableres tilfredsstillende tilluft til våtrom f.eks. luftespalte ved dør e.l.

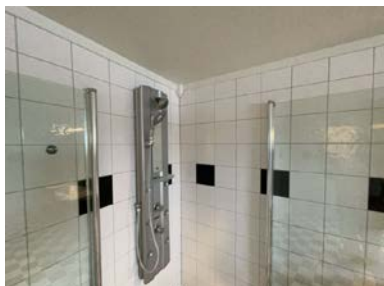
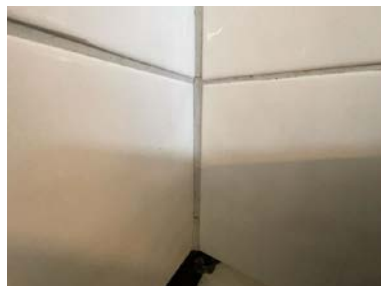
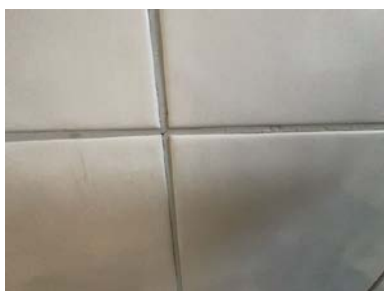
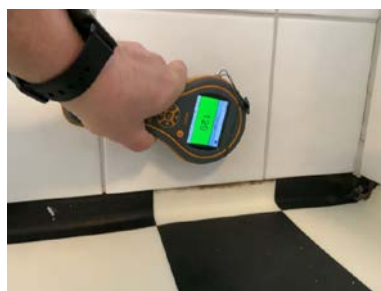
### TG 2 Overflater Gulv

- Det er mulighet for at det kan forekomme vannlekkasje på våtrommet hvor vann ikke vil gå til sluk.
- Det er påvist avvik i fallforhold til sluk i forhold til krav i forskrift på byggetidspunktet.
- Det er registrert knirk i gulvet.

- Det må gjøres tiltak for å lukke avviket.
- Installering av tett dusjkabinett anbefales.
- Det bør etableres avrenning inn til sluk for hele våtrommet.
- Det må vurderes tiltak når badet/våtrommet skal oppgraderes

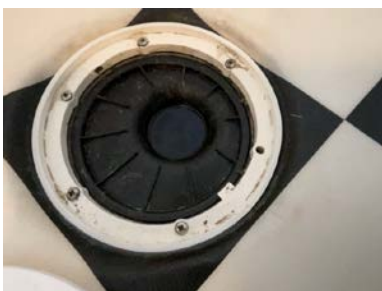
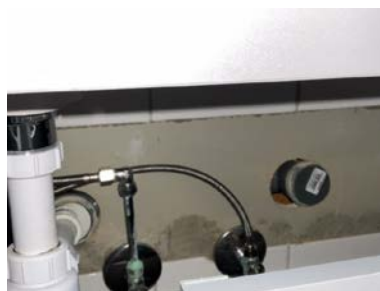
### Sanitærutstyr og innredning

- Det er ikke påvist tilfredsstillende løsning for å synliggjøre lekkasje fra innebygget systerne.

- Det må gjennomføres ytterligere undersøkelser.
- Det må gjøres tiltak for å lukke avviket.

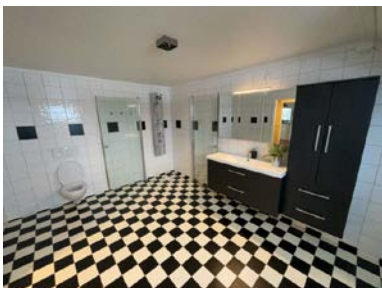
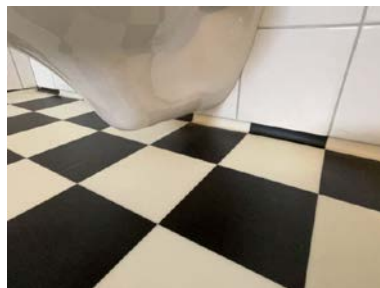
### Ventilasjon

- Det bør etableres tilfredsstillende tilluft til våtrom f.eks. luftespalte ved dør e.l.
- Det må foretas tiltak for å lukke avviket.

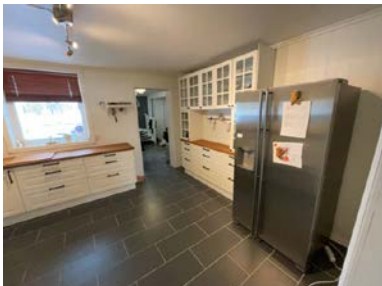
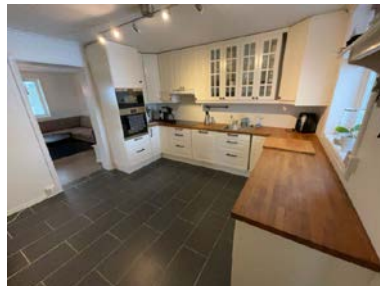
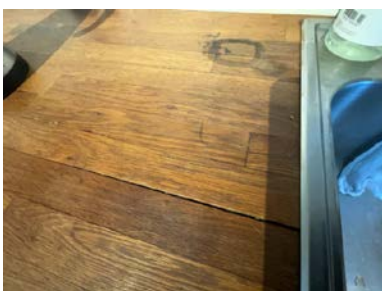
### Avtrekk

- Det er påvist andre avvik:

- Det må foretas tiltak for å lukke avviket.

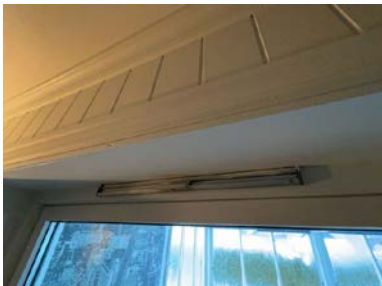
## TG 2 Varmesentral

Montert 3 stk luft-til-luft varmepumpe. Opplyst aldere er 2004, 2008 og 2021.

- Anlegget må sjekkes av fagperson, som må utføre eventuelle tiltak på anlegget.
- Det er ikke behov for utbedringstiltak siden varmesentralen fungerer i dag, men ut ifra alder kan skader plutselig oppstå på eldre anlegg.

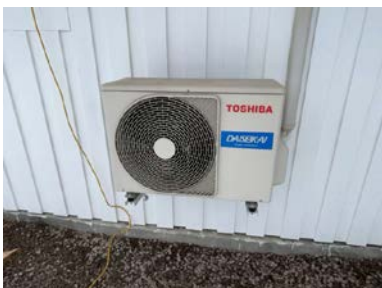
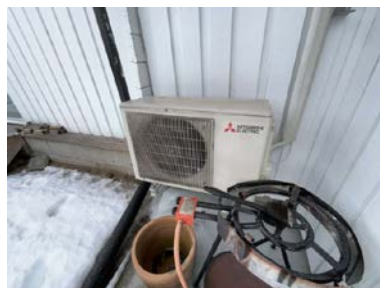
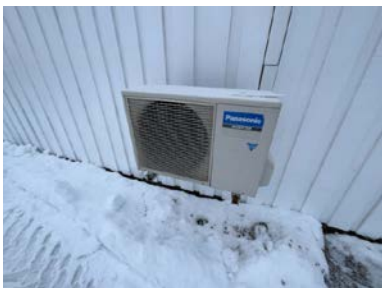
## TG 2 Varmtvannstank

Varmtvannstank på ca. 200 liter av eldre årgang.

- Det er ikke behov for utbedringstiltak siden tanken fungerer i dag, men ut ifra alder kan skader plutselig oppstå på eldre tanker.

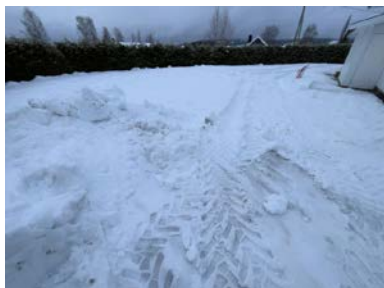
### Fuktsikring og drenering

- Mer enn halvparten av forventet levetid på drenering er overskredet.
- Det er ut ifra observasjoner påvist indikasjoner på at drenering/tettesjikt har begrenset effekt.
- Utvendig tetting/fuktsikring av grunnmuren er avsluttet under utvendig terreng.

- Tiltak for redrenering rundt boligen kan ikke utelukkes.
- Det bør foretas terrengjusteringer.
- Det må foretas nærmere undersøkelser, det kan ikke utelukkes behov for tiltak.

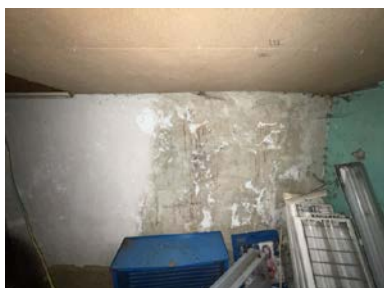
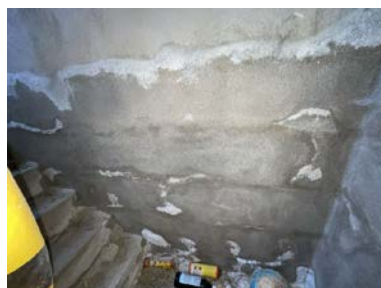
## TG 2 Grunnmur og fundamenter

- Det er registrert skråriss som er symptom på setninger.
- Grunnmuren har sprekkdannelser.
- Det er registrert løs puss på muroverflater.
- Innsiden av grunnmuren har misfarging.

- Påviste skader må utbedres.
- Lokal utbedring må utføres.
- Det må foretas lokal utbedring.

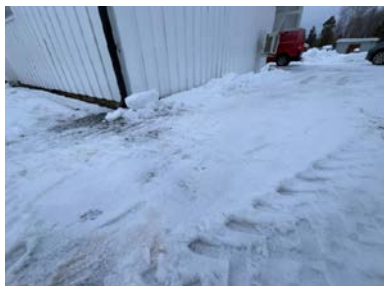
## TG 2 Terrengforhold

Eiendommen ligger i et svakt skrånende terreng. Naturgitt med interne fallforhold på tomten.

- Ytterligere undersøkelser anbefales.
- Det bør foretas terrengjusteringer.

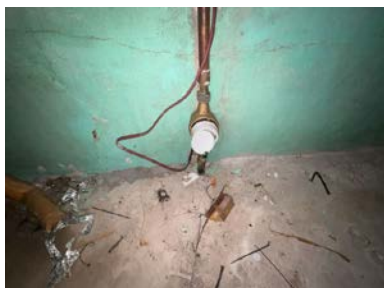
## Utvendige vann- og avløpsledninger

Utvendige avløpsrør av plast/pvc. Utvendige vannledninger av plast/PEL. Tilknyttet offentlig vann og avløp via private stikkledninger.
