# Tilstandsrapport

Enebolig

Liverødveien 6, 3243 KODAL

Befaringsdato: 06.11.2023

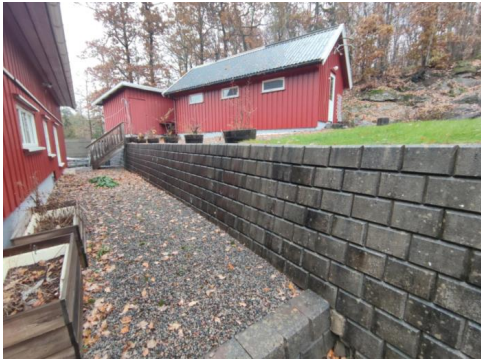
## ! TG 0 Terrengforhold

Boligen ligger skrått terreng, dette fører til naturlig stor fuktbelastning mot deler av grunnmur. Det er ikke mulig å kontrollere eventuell fuktmembran/fuktsperre eller drenering. Tomten har asfaltert oppkjørsel og stor gressplen.

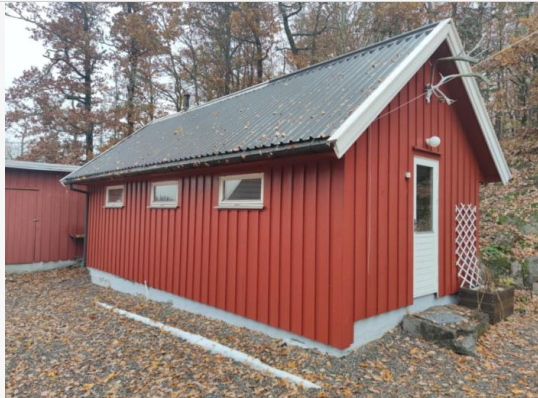
## Uthus / verksted

Råteskader i forkantbord.  
Generelt inntrykk TG:2
