# Tilstandsrapport

Boligbygg med flere boenheter

Grønliveien 7 , 1465 STRØMMEN

Befaringsdato: 28.01.2026

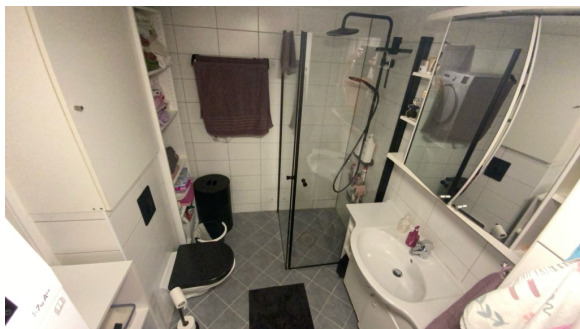
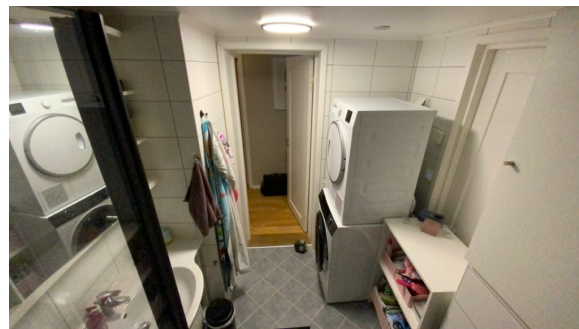
### 1.ETASJE > BAD

## TG 2 Overflater vegger og himling

- Det er påvist at flisfuger har riss/sprekker.
- Det er avvik:

Det er synlig hull i fliser inne i dusjsonen. Det er synlig at fugemasse på 1 flis har vært er løs og etterfuget. Synlig noe riss i fuger og synlig sprekk i flis nederst inne i dusjsonen.

- Slike riss/sprekker kan indikere bakenforliggende fuktskader, og konstruksjonen bør observeres jevnlig for å vurdere utvikling.
- Tiltak:

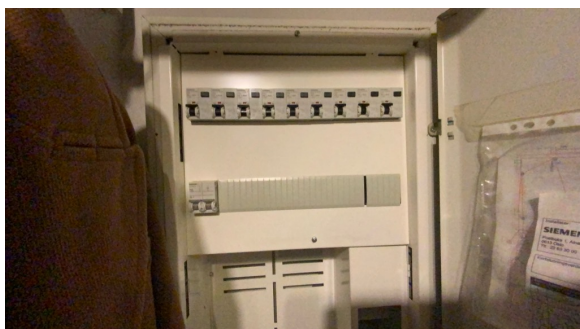
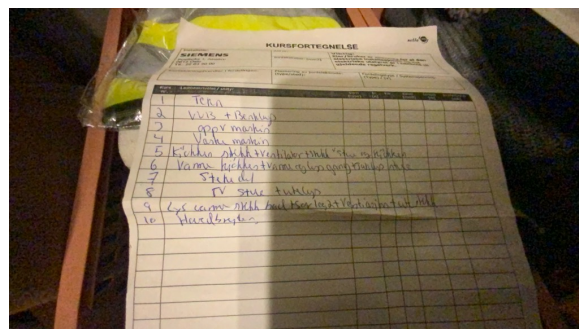
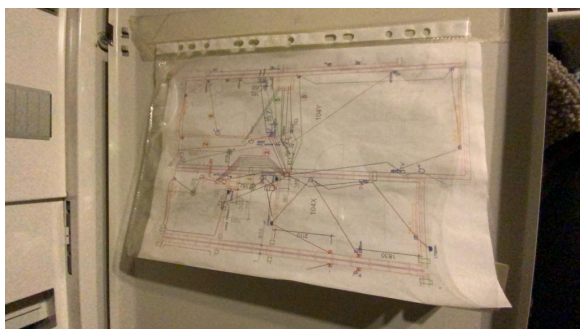
Det anbefales alltid en gjennomgang av anlegget med tanke på anleggets alder og det ikke foreligger kunnskap om anlegget. Med bakgrunn i NS3600 kreves det utført el-kontroll av fagperson. Det er manglende dokumentasjon/manglende el-kontroll. Det tas spesifikt forbehold om at det ikke er gjort endringer som krever dokumentasjon etter at anlegget er godkjent. Skjulte feil og mangler for anlegget er ikke kontrollert.
