# Anne Grimdalens vei 6 C 4317 SANDNES

## Tilstandsrapport Eierskifte

Boligtype: Leilighet i boligblokk

Byggeår: 1970

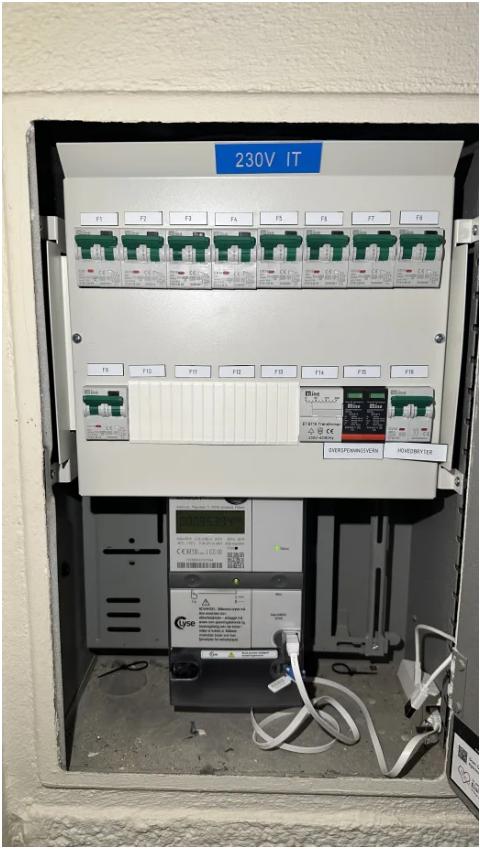
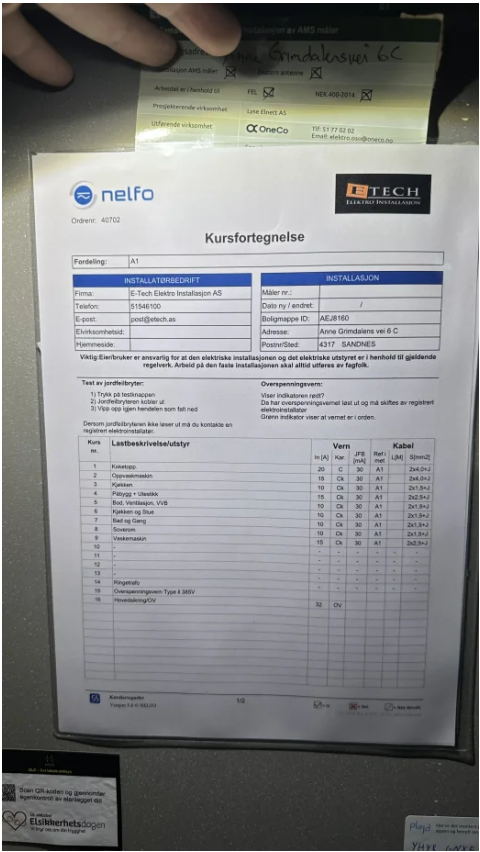
Normal levetid for elektrisk anlegg er 20 til 40 år.

Dette er en forenklet kontroll begrenset til de spørsmål og undersøkelser som forskrift til avhendingslova (tryggere bolighandel) § 2-18 inneholder. Dette kan ikke sammenlignes med en kontroll utført av offentlig myndighet (Det lokale eltilsyn) eller registrert elektrovirksomhet, og en bygningssakkyndig har verken kompetanse eller lov til å foreta en slik kontroll. Tilstandsgraden er vurdert ut fra den forenklede og begrensede kontrollen som forskriften inneholder. El-anlegget kan ha feil og mangler som en slik forenklet undersøkelse ikke vil avdekke. Vær derfor oppmerksom på denne risikoen, og søk videre veiledning eller få en fullstendig kontroll utført av registrert elektrovirksomhet.

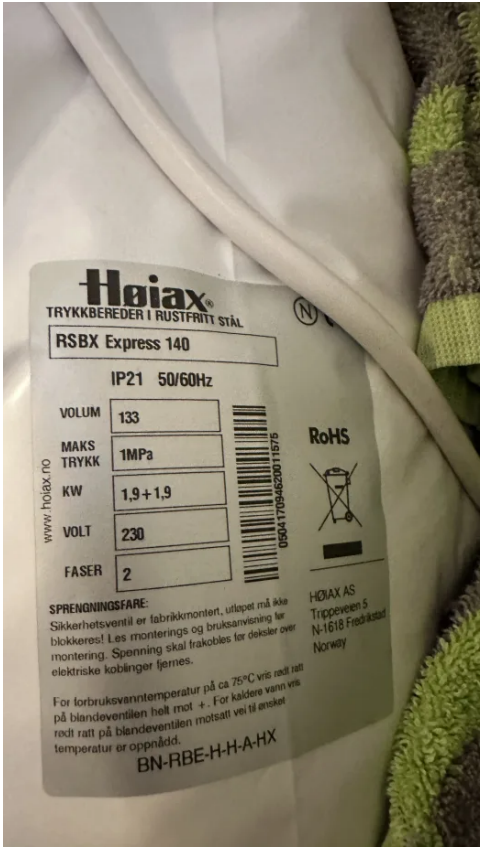
-Bereder er ikke lekkasjesikret med avrenning til avløp.

Montere avløp på sikkerhetsventil samt waterguard.
