Tilstandsrapport

📍 Grenseveien 69 B, 0663 OSLO

gnr. 130, bnr. 102

Oppdragsnr.: 10887-25050

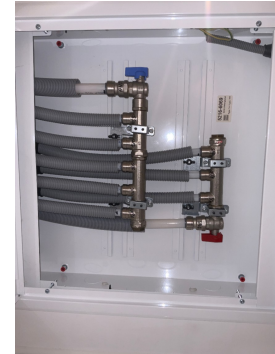
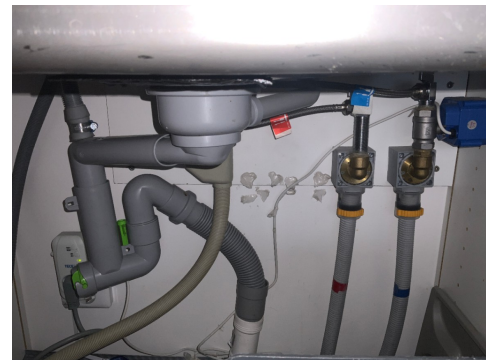
! TG 1 Avløpsrør

Interne og synlig avløpsrør i plast ført til felles rørføringer.

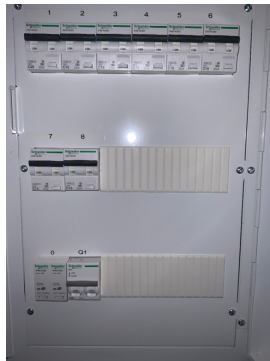
Kurser	Tekest	Vern	Kar	Jordfeil	mm ²	Type	Forlegg
Q1	Hovedbryter	40A			2x10Cu		
F0	Overstrømsvern						
F1	Stikk plateopp	25	C	30mA	2x6Cu	PN	
F2	Stikk stekovn	15	C	30mA	2x2,5Cu	PN	
F3	Stikk kjøkken kjøleskap, oppvaskmaskin	15	C	30mA	2x2,5Cu	PN	
F4	Stikk kjøkken over bens, ventilator	15	C	30mA	2x2,5Cu	PN	
F5	Stikk bad vaskemaskin	15	C	30mA	2x2,5Cu	PN	
F6	Stikk bad tørketrommel	15	C	30mA	2x2,5Cu	PN	
F7	Stikk, lys og varme bad, entré, bod, sov	15	C	30mA	2x2,5Cu	PN	
F8	Stikk og lys stue, kjøkken og ute	15	C	30mA	2x2,5Cu	PN
