Tilstandsrapport

Tomannsbolig

Oddernesveien 9, 4630 KRISTIANSAND S

Befaringsdato: 25.02.2025

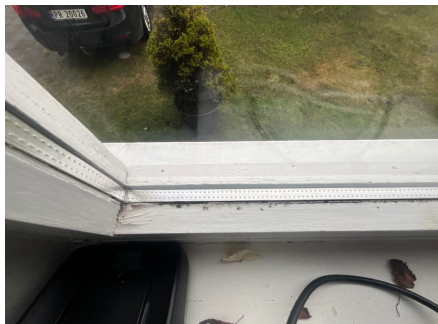
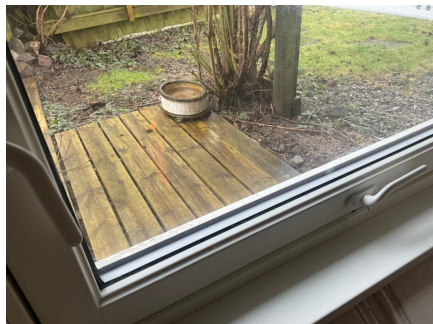
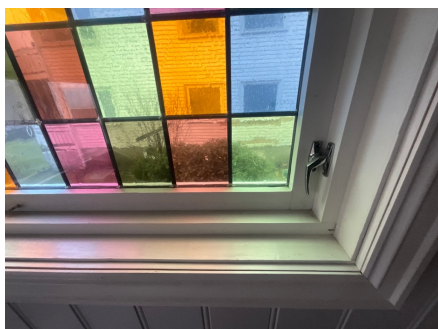
Bygningen har malte trevinduer med 2-lags glass. Vinduene er stort sett av nyere dato.

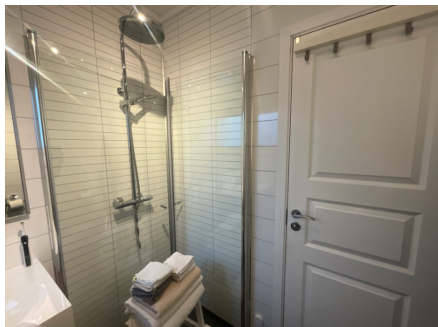
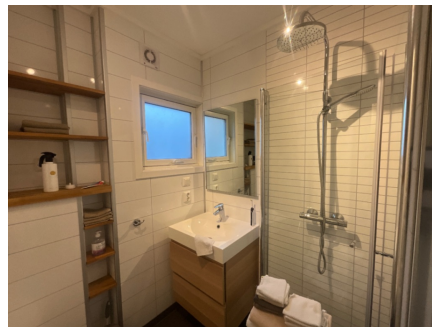
1. ETASJE > BAD

Overflater Gulv

Det er flislagt gulv med elektriske varmekabler. Det er 15 mm. høydeforskjell fra flis ved dør til slukrist. Oppkant ved dør på 10 mm.

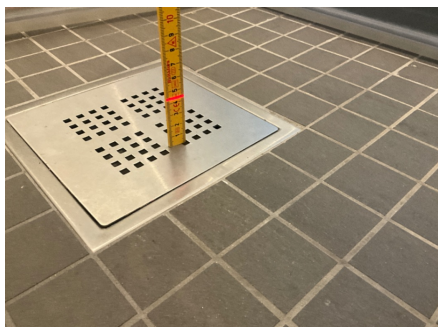
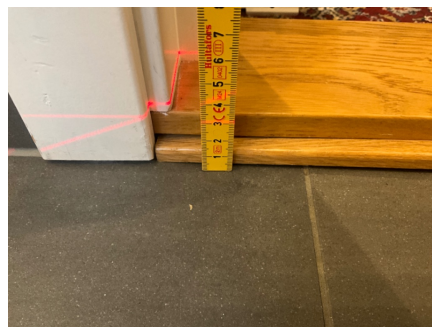
1. ETASJE > BAD

Sluk, membran og tettesjikt

Det er plastsluk og smøremembran med dokumentert utførelse.

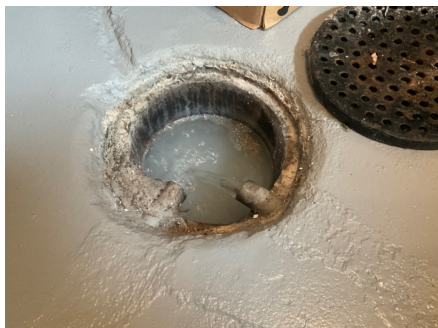
KJELLER > VASKEROM

Det er ved søk etter fukt på vaskerommet høy verdier i deler av gulvet og veggene.

Kostnadsestimat er satt for ny sluk og membran på gulvet og ikke helt nytt våtrom.

Kostnadsestimat: 50 000 - 100 000

Avviket må sees i sammenheng med de andre avvikene i kjelleren. For å få et tørt vaskerom må det gjøres tiltak utenfor dette rommet.

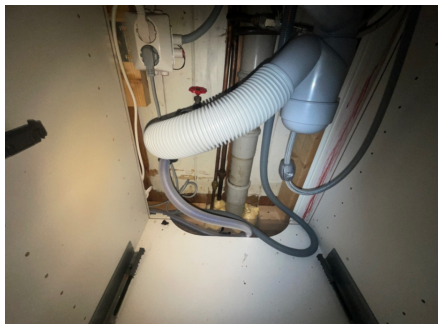
TG 1 Vannledninger - plast

Innvendige vannledninger er av plast (rør i rør). Det er besiktiget i rørskap.

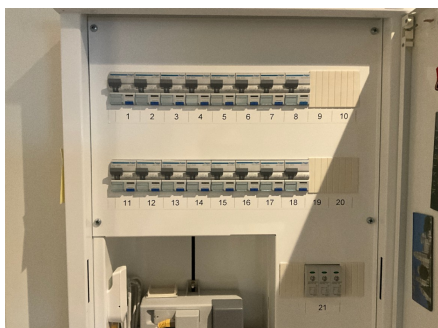
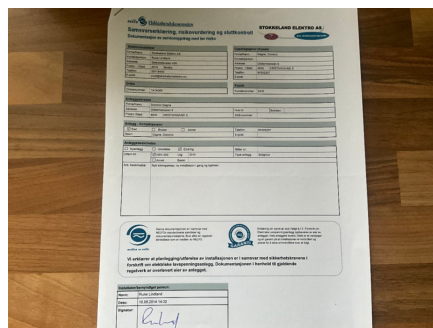
På bakgrunn av manglende samsvarserklæringer på deler av anlegget anbefales det en utvidet el kontroll på hele anlegget.
