Oddernesveien 9, 4630 KRISTIANSAND S

**Horisontaldelt tomannsbolig|
Innholdsrik| Solrik uteplass|
Populær beliggenhet**

Tilstandsrapport

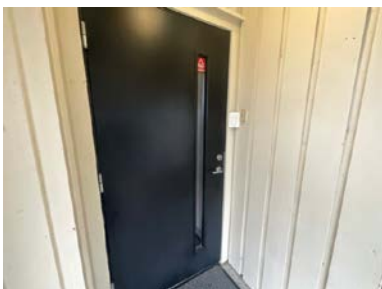
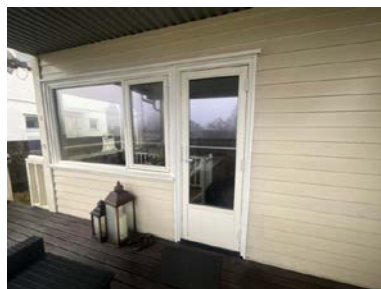
TG 2 Balkonger, terrasser og rom under balkonger

Veranda med utgang fra stue. Dekke av terrassebord. Rekkverk av tre og plexiglass.

Avviket gjelder kun de delene av verandaen som bare har rekkverk av tre.

- Det er ikke krav om utbedring av rekkverkshøyde opp til dagens forskriftskrav.

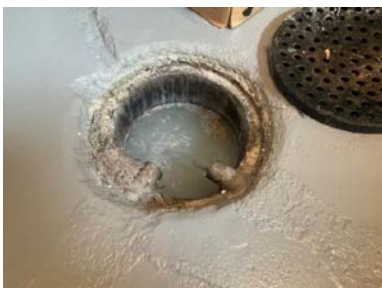
KJELLER > VASKEROM

- Det er registrert symptom på fuktskader

Det er svært høye fuktverdier i deler av kjelleren.

Avviket må sees i sammenheng med de andre avvikene i kjelleren. For å få et tørt vaskerom må det gjøres tiltak utenfor dette rommet.

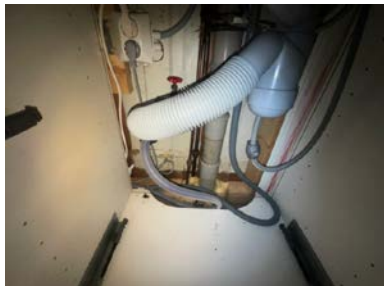
TG 1 Vannledninger - plast

Innvendige vannledninger er av plast (rør i rør). Det er besiktiget i rørskap.
