Hobølveien 42, 1825 TOMTER

Tilstandsrapport

Enebolig
  Hobølveien 42, 1825 TOMTER
  INDRE ØSTFOLD kommune
  # gnr. 917, bnr. 32

Befaringsdato: 29.10.2024

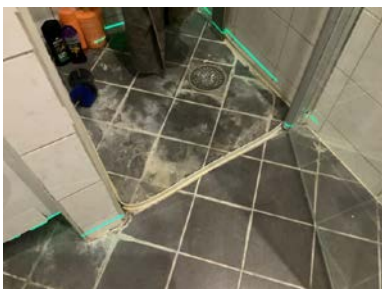
1. ETASJE > BAD/VASKEROM

Det er påvist at eventuelt lekkasjevann fra rør i rør system ikke ledes til sluk eller annen kompenserende løsning.
