Fuglåsveien 151, 2460 OSEN

**Fantastisk hytte m/flotte detaljer og god planløsning. Unik eiendom øverst i feltet. Panoramautsikt. Velholdt. Garasje.**

## Nøkkelinformasjon

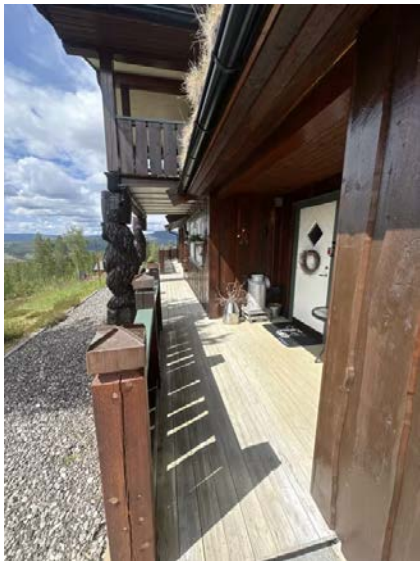
Viser terrasse og delvis overbygget inngangsparti mot sør.

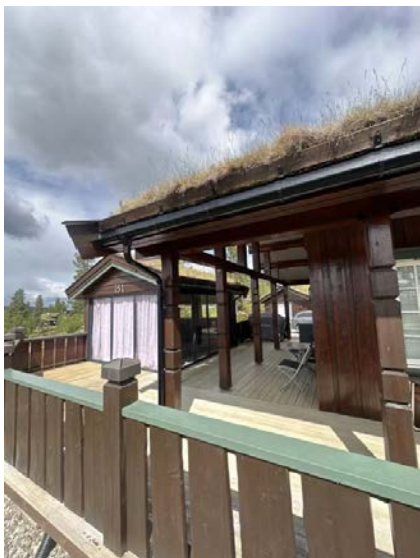
Viser delvis overbygget terrasse mot sør/vest og innglasset del.

Det registreres råteskader i rekkverket.

Råteskadet trevirke må skiftes.

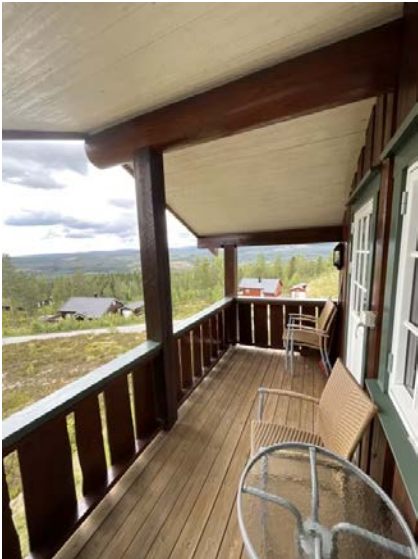
Viser overbygget balkong med adkomst fra stue i 2.etasje.

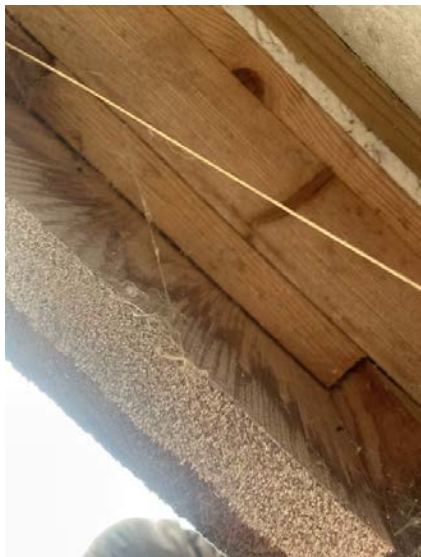
Det er benyttet klosser som musesperre bak kledning. Dette har medført stedvis redusert lufting.

Det registreres manglende/dårlig lufting bak kledningen. Manglende eller dårlig lufting av kledning kan medføre fuktskader i veggen på grunn av sen uttørring av fukt i veggen som kan oppstå på grunn av inndriv av nedbør og kondensering.

Det bør foretas tiltak for å bedre lufting av kledningen.

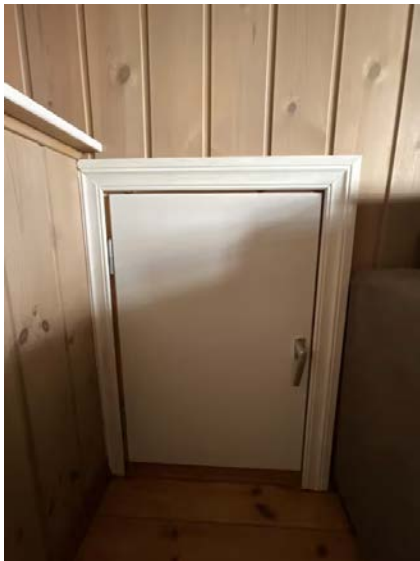
Loft med adkomst fra luke i knevegg fra stue i 2.etasje

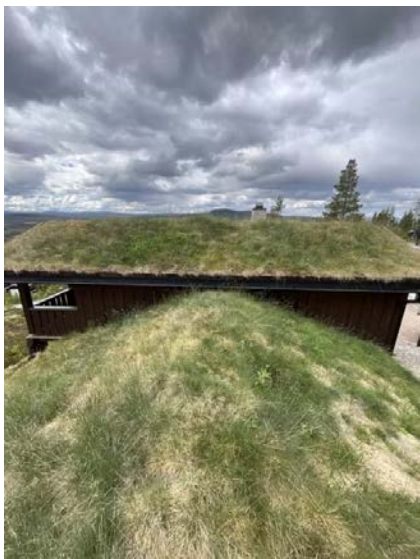
Tak tekket med torv.

Ingen vesentlige avvik eller skader ble registrert.

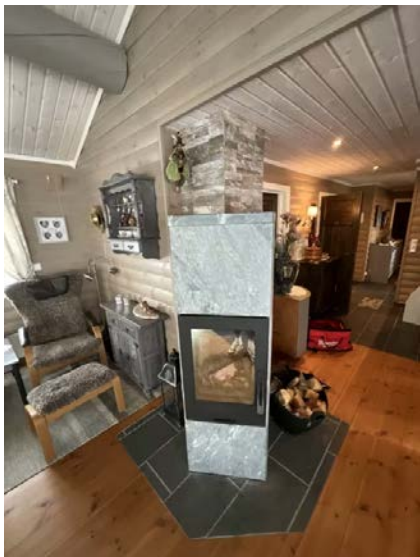
Viser ildsted i stue 1.etasje

Med bakgrunn i påviste avvik og for en vurdering av eventuelle tiltak anbefales en ytterligere kontroll av pipa/ildsteder utført av brann- og feiervesen.

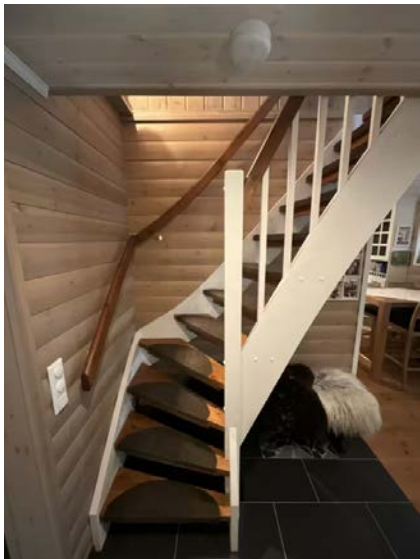
Trappen er en åpen tretrapp. Åpninger mellom trinn er over 10cm og utgjør en risiko for små barn og dyr.

Viser trapp mellom etasjen.

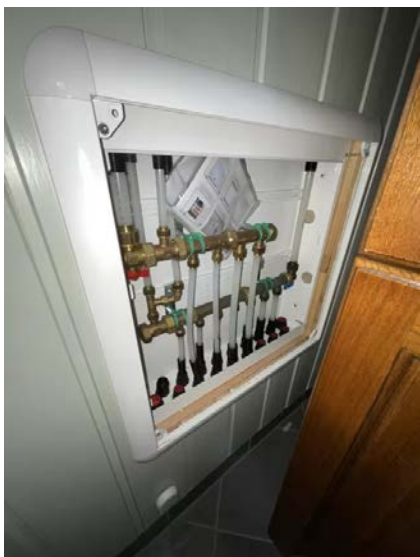
Vannrør med rør i rør system fra fordelerskap plassert på bad og frem til sanitærinstallasjoner på baderom, toalettrom og kjøkken.

Anbefaler ytterligere undersøkelser vedrørende lekkasjevakt/vannstoppeventil i fordelerskap.

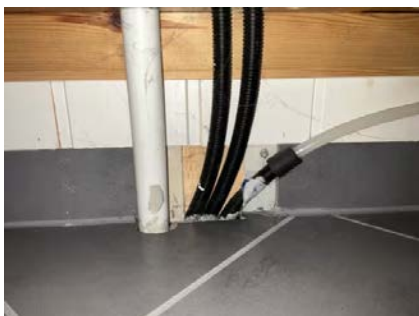
Rørføringer gjennom gulv har ikke synlig membran / mansjetter over gulvet.

Løsningen/utførelsen rundt rørgjennomføringer gir fare for fukt inn i konstruksjoner. Lokal utbedring må vurderes.

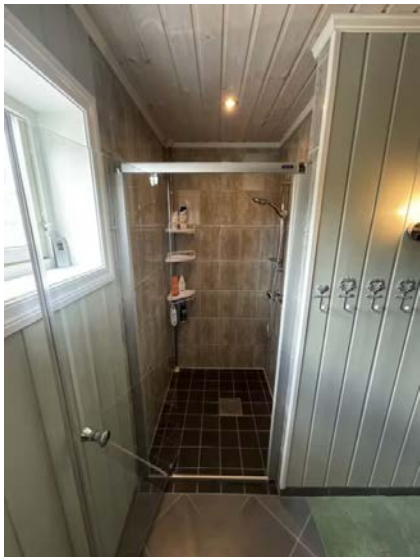
Viser dusjnise med dør i glass.

Lekkasjevann vil ikke ledes til sluk pga manglende fall. Gulvskinne for dusjhjørne danner en sperre mot sluk.

Ingen symptomer på skader ble registrert på befaringdagen. Våtrommet virker med dette avviket.

Eventuelt se på muligheten for å etablere vannstopper/lekkasjesikring.

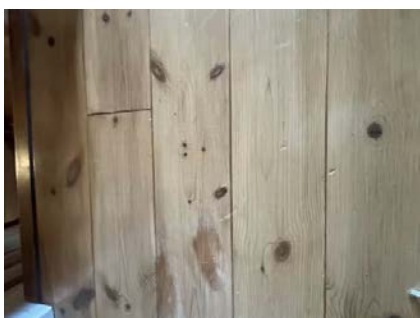
### 6.23 Øvrig: Innvendige overflater

Det registreres stedvis noe glipper og sår/hakk i tregulv.

Øvrige rom fremstår i normalt god stand uten tegn til skader eller mangler utover normal bruksslitasje iht. alder.

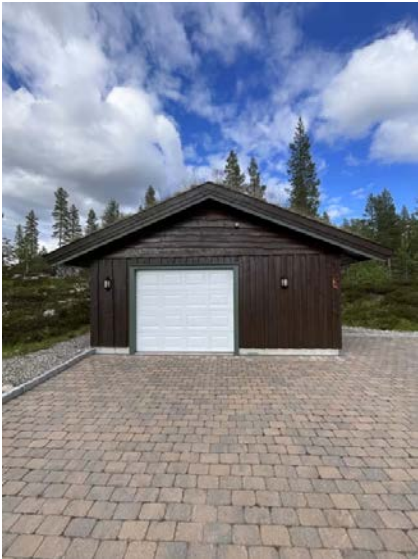
### 6.25 Øvrig: Frittstående garasje

Viser frittstående garasje.

Ingen vesentlige skader eller avvik registreres.

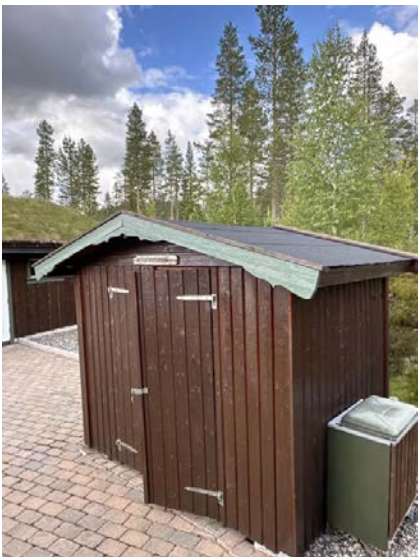
## 6.26 Øvrig: Vedbod

Frittstående vedbod

Ukjent fundamenterting. Utvendig kledd med stående trepanel. Innvendig med tregulv. Bordet undertak, saltakkonstruksjon tekket med papp. Vindu i tre med enkelt glass. Plassbygde tredører. Det registreres skjevheter og svekkelser. Bygningen er ikke vurdert med tilstandsgrader.

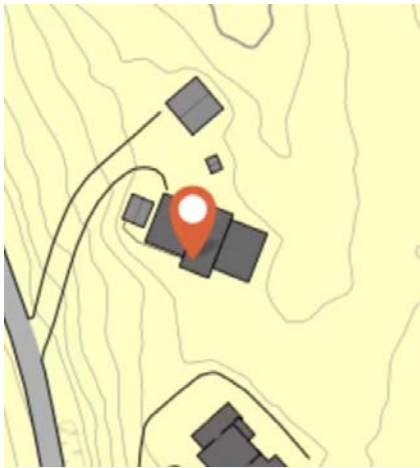
## 6.27 Øvrig: Radon

Ved kartsider fra NGU er det angitt at eiendommen ligger i område med moderat til lav radonaktivitet.
