Holmlundvegen 64, 2312 OTTESTAD

# DITT NYE HJEM?

# Holmlundvegen 64 2312 OTTESTAD

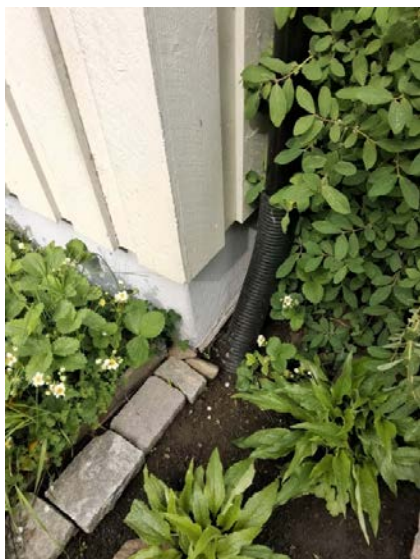
### 6.1 Drenering

Terrang på øst og sørsiden av boligen er tilnærmet flatt. Det er risiko for vannansamlinger inn mot bygningen med påfølgende økt belastning på dreneringen. Det vurderes at dreneringen/fuktsikring har nådd en alder som gjør tettheten usikker i tiden som kommer. Normal brukstid for en drenering anslås til å være ca 30 år.

Taknedløp er ført ned i drensrør.

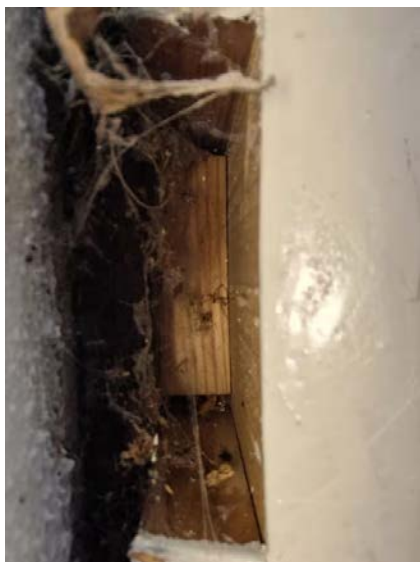
Kledningen tett med klosser.

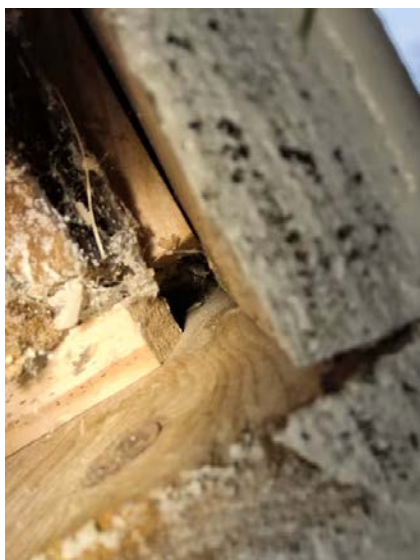
Åpning bak hjørnebord ved entré.

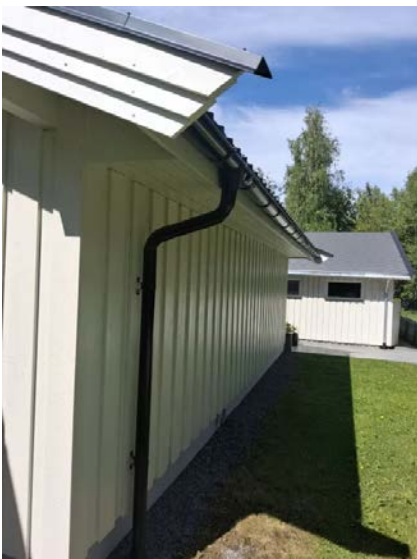
## 6.8 Renner og nedløp

Boligen har takrenner og nedløpsrør av metall.

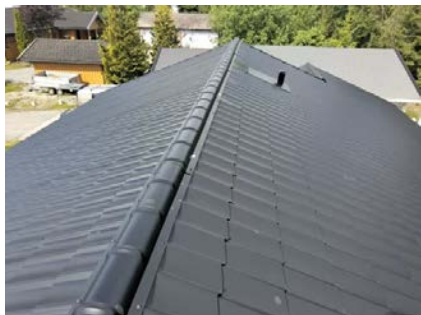
## 6.10 Taktekking

Taket er tekket med lakkerte stålplater.

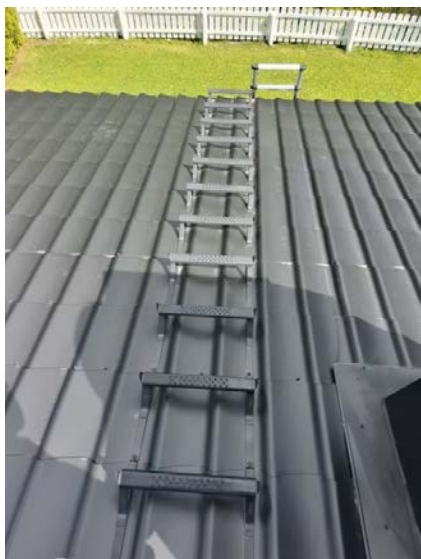
Detner etablert takstige til pipe.

| Det er ikke fare for takras ved inngangsparti/terrasse og det er derfor ingen krav til snøfanger. | |

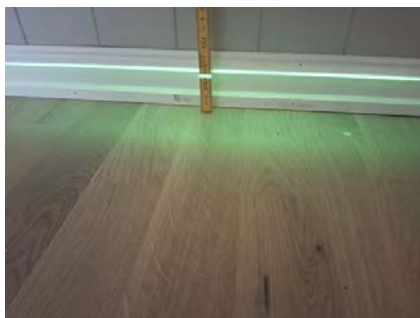
Etasjeskiller er kontrollert med nivelleringslaser.

Det registreres lokalt avvik i kjellerstue innenfor 2 meter hvor forskjellen fra høyeste til laveste punkt er målt til 16 mm. Årsaken til skjevhetene er ikke kjent.

Det ble ikke registrert vesentlige avvik i øvrige kontrollerte rom. Målt lokalt avvik er <10mm og totalt avvik <15 mm.

Det vurderes at det ikke er behov for umiddelbare tiltak, men ved eventuell legging av nytt gulv som stiller krav til planhet av underlaget, bør avretting påregnes.

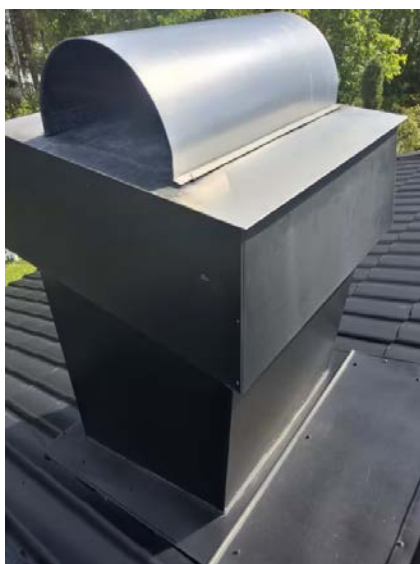
Pipen er beslått med heldekkende pipebeslag.

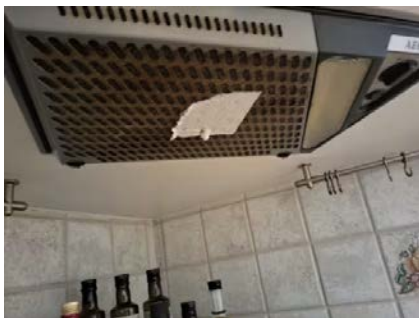
Avtrekkseffekten er testet med papir.

Kjøkkenventilatoren er testet med papir og det registreres sug i kanalen.

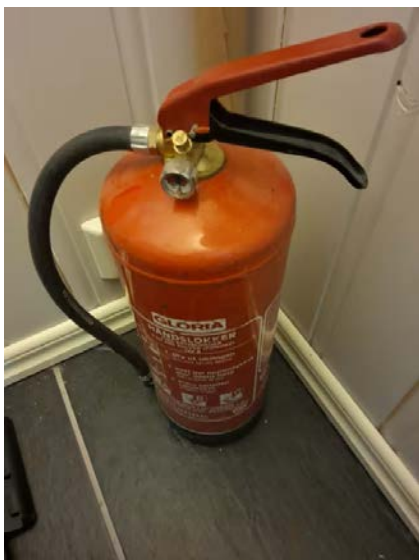
Brannslukningsapparatet ble sist kontrollert i 2007.

Det er ikke gjennomført kontroll/service av brannslukningsutstyr de siste fem/ti år. Service/utskiftning av slukkeutstyr bør gjennomføres.

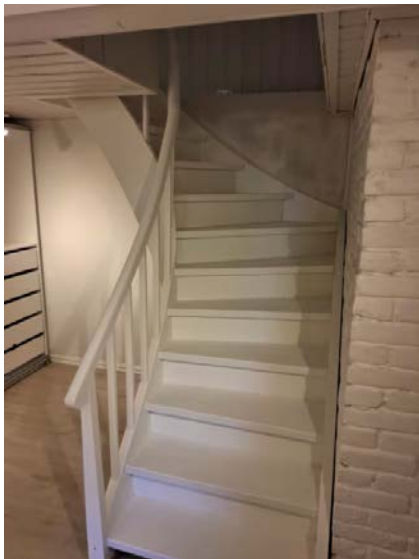
Trapp mellom kjelleretasjen og 1. etasje.

Det anbefales å redusere avstanden mellom rekkverksspiler slik at åpningen ikke overstiger 10cm. Håndløper på veggen for bedre sikkerhet anbefales etablert.

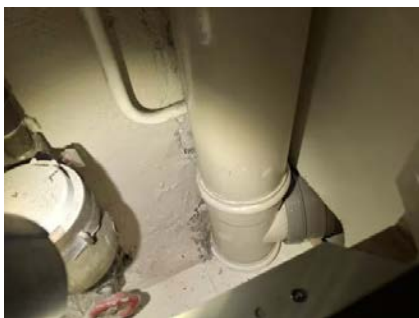
Deler av avløpsrørene er fra byggeår.

Deler av avløpsanlegget er fra byggeåret, og har nådd en alder som tilsier at skader / lekkasjer kan oppstå. Det registreres sen avrenning i servant på bad i 1. etasje.

På grunn av sen avrenning fra tappested anbefales en kontroll / utbedring av rørlegger.

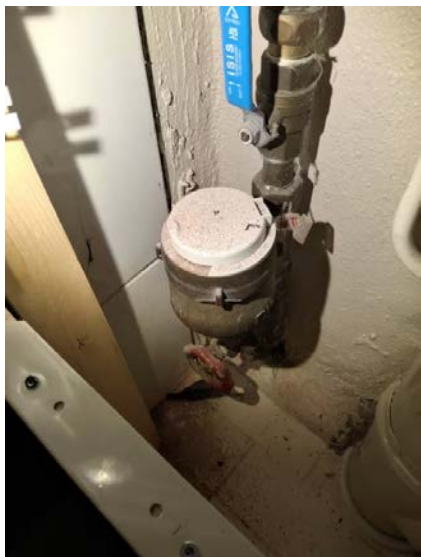
Hovedstoppekran er plassert i kasse på bad i kjelleretasje.

Deler av vannrørene er fra byggeåret, og har nådd en alder som tilsier at skader / lekkasjer kan oppstå. Det ble ikke registrert behov for tiltak, men med tanke på alder kan skader plutselig oppstå på vannrør av eldre årgang. Ved eventuelle oppgraderinger av våtrom/kjøkken vil det være hensiktsmessig å skifte vannrør.

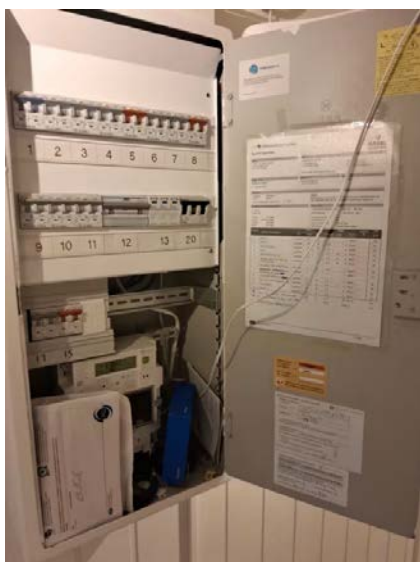
Sikringsskap er plassert i gang i kjeller.

TG2 er satt pga. manglende dokumentasjon/ samsvarserklæring og det bør gjennomføres en utvidet el-kontroll av en elektrofaglig person og nødvendige tiltak vurderes deretter.

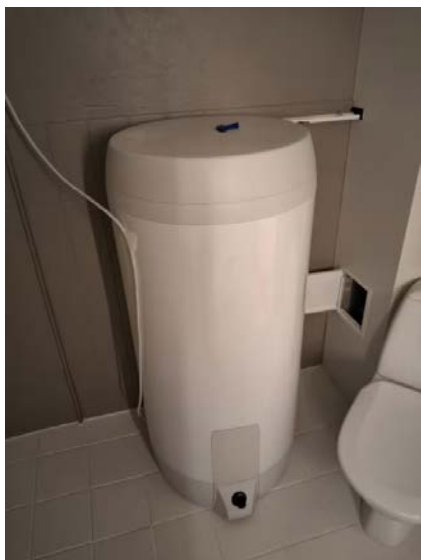
Varmtvannsbereder er plassert på bad i kjeller.

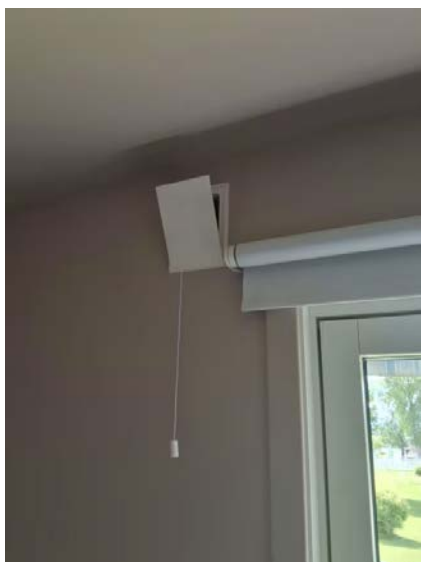
Boligen har naturlig ventilasjon med klaffventiler.

Naturlig ventilasjon i boligen. Det er ukjent om ventilasjon/tilluft er tilstrekkelig. Ventilering ved åpning av vinduer bør påregnes.

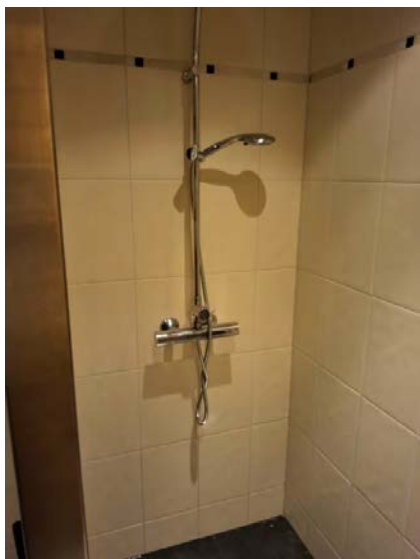
Badet har dusjnise av glassbyggerstein med glassdør.

Gulvet i våtrommet har lokalt tilfredsstillende fall i nedsenket dusjsone, slik at vann ledes mot sluk som forutsatt. Utenfor dusjsonen er fallet begrenset, målt til ca. 1:200, noe som er svakere enn dagens anbefalinger. Dette kan medføre til at eventuelt lekkasjevann utenfor dusjsonen i liten grad vil bevege seg mot sluket, men gulvet er utformet slik at det ikke er sannsynlig med skader ved normal bruk.

Det er ukjent om membranen er ført opp over ferdig gulvflis ved dørterskel, da dette området er tettet med silikon. Sikring av terskelområdet er en viktig del av fuktsikringen på våtrom, men uten inngrep i gulvkonstruksjonen kan dette ikke verifiseres. Ingen tiltak anses nødvendige basert på observerte forhold, men begrenset fall utenfor dusjsonen kan medføre at eventuelle vannmengder må tørkes opp manuelt.

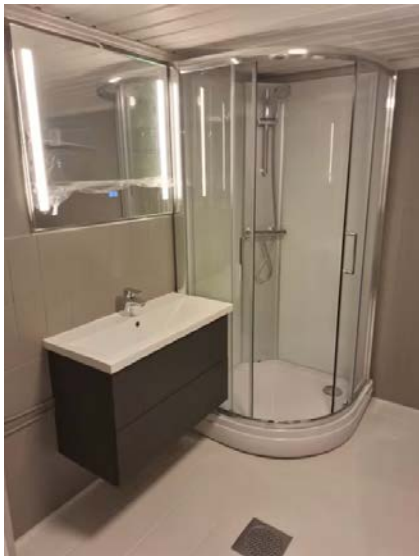
Oversiktsbilde bad.

Med bakgrunn i at våtrommets vegger er av mur/betong er det ikke praktisk mulig å gjennomføre fuktmåling/hulltaking i et område der det erfaringsmessig forekommer skader. Hulltaking og fuktmåling i lukkede konstruksjoner er derfor ikke utført. Tilstanden inne i konstruksjonen er ikke kjent.

Det anbefales å fortsatt benytte et dusjkabinett for å unngå ytterligere fuktbelastning fra fritt vann på gulv og vegger i påvente av en oppgradering av rommet.

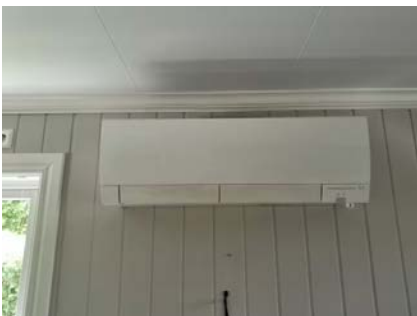
Varmepumpe plassert i stue.

Med bakgrunn i at tilstand på varmpumpen er ukjent, anbefales det at det gjennomføres en service/kontroll av varmpumpen.

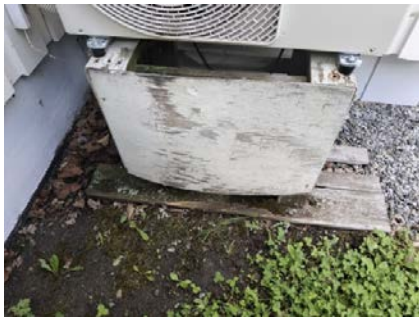
Det registreres påbegynnende råde på stativ til fundament og stativ til utedel.

Utedel til varmepumpe er plassert på ett provisorisk stativ og det registreres påbegynnende råteskader.

Utskifting til stativ av egnet materiale anbefales.

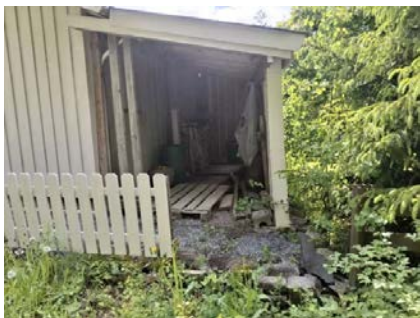
Det registreres skjevheter i vedskjul.

Det er gjort en forenklet vurdering av tilstanden på bygningen. Det registreres synlige skjevheter i vedskjul, eksakt årsak er ikke kjent. Det ble ikke registrert tegn til vesentlige avvik som tilsier at det er behov for tiltak utover normalt vedlikehold på øvrige deler av bygningen.
