Hestgjetarveien 260, 2450 RENA

Nøkkelinformasjon

Salgsobjekt: Fritidseiendom
Eierform: Eiet
Byggeår: 1998
BRA-i/BRA Total 111/111 kvm
Tomtstr.: 1036.6 m²
Gnr./bnr. Gnr. 17, bnr. 94
Oppdragsnr.: 1211240445

6. Hovedrapport

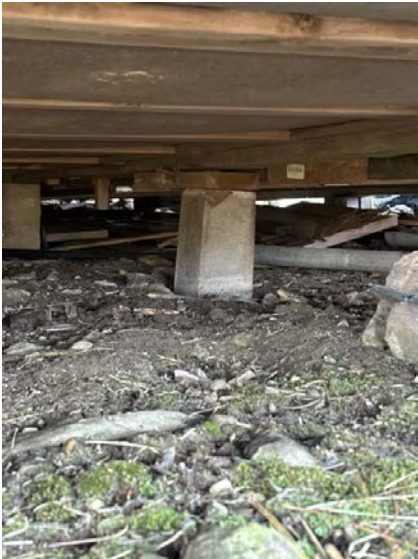
Det er registrert mindre skråriss som er symptom på setninger.

Det registreres skjevheter og setningsskader ved søyler/ fundamenter.

Det registreres skjevhet ved fundament.

Løpende observasjoner anbefales for å bekrefte eller avkrefte en negativ utvikling. Utbedring av påviste skader er nødvendig.

Jeg anbefaler ytterligere undersøkelser. Årsakene til avviket er ikke avdekket ettersom det går utover undersøkelsesnivået i rapporten, konsekvensen er at det må gjøres ytterligere undersøkelser. Konsekvensen av påviste avvik kan eksempelvis være skjevheter eller redusert brukstid.

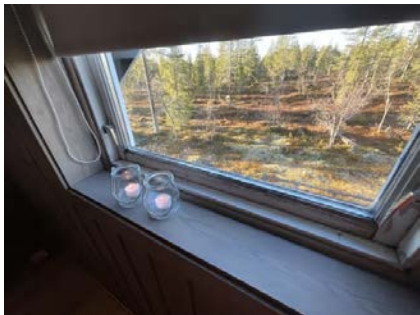
Viser slitasje og punktert vindu i 2.etasje

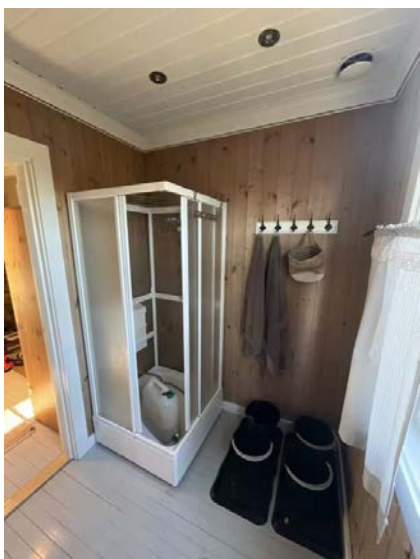
Viser dusjkabinett med fotpumpe avløp ført til grunnen.

Tilluft anbefales etablert ved dør.
