# Tilstandsrapport

gnr. 27, bnr. 99

Befaringsdato: 26.05.2025

Rapportdato: 05.06.2025

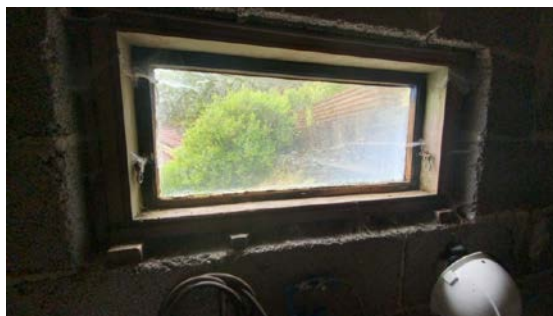
- Det er påvist at enkelte vinduer er vanskelig å åpne/lukke.
- Det er påvist et betydelig antall vinduer med punkterte eller sprukne glassruter.
- Det er påvist vinduer med fukt/råteskader.

- Vinduer med råteskader må erstattes med nye.

Kjellervinduene, 4 stk, må skiftes.

Kostnadsestimat: 50 000 - 100 000

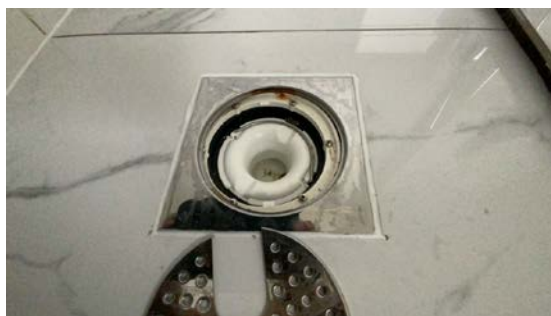
Klemring er synlig i plastsluk.
