# Tilstandsrapport

Enebolig

Lundvegen 13, 8661 MOSJØEN

Befaringsdato: 10.04.2025

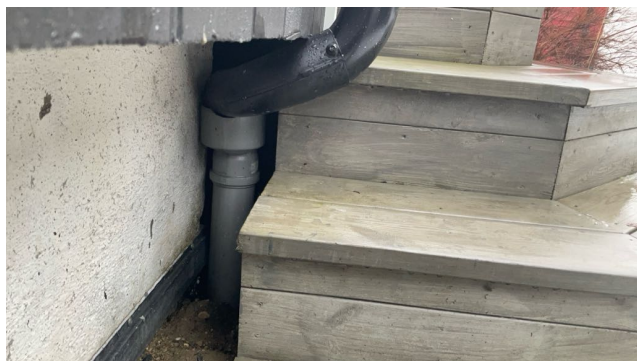
Nedløp tilkoblet overvannsrør under bakkenivå.

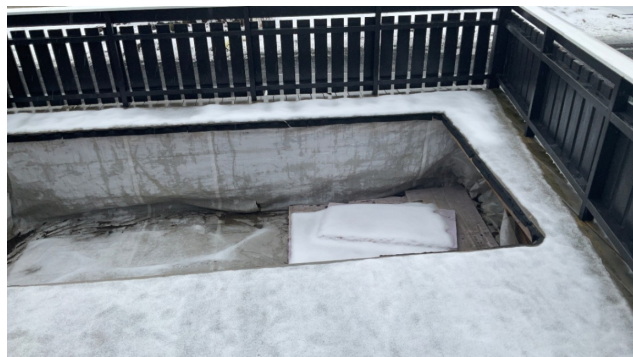
Utsparring i terrasse mangler rekkverk.

- Rekkverk må monteres for å lukke avviket.

Rekkverk mot basseng åpning å etableres.

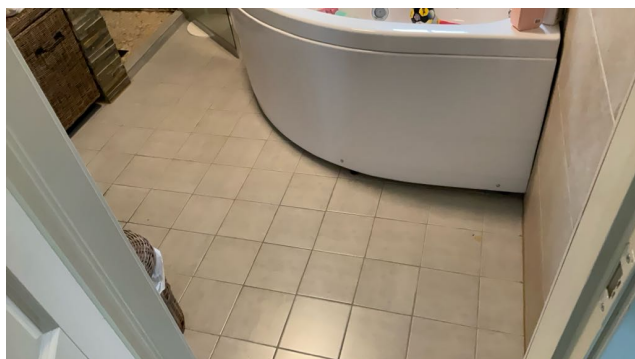
Fliser på gulv.

Varmekabler på gulv bør undersøkes nærmere grunnet kalde områder på gulv.

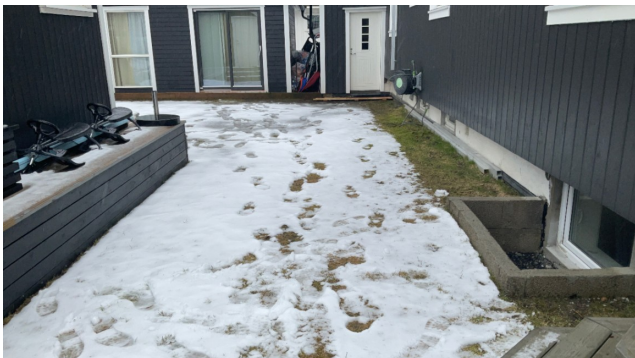
Grunnmursplast på vegg mot nord.

Nærmere undersøkelser på grunnmur mot vest bør utføres.
