# Tilstandsrapport

Boligbygg med flere boenheter

Hannevik terrasse 4, 4613 KRISTIANSAND S

Befaringsdato: 28.04.2025

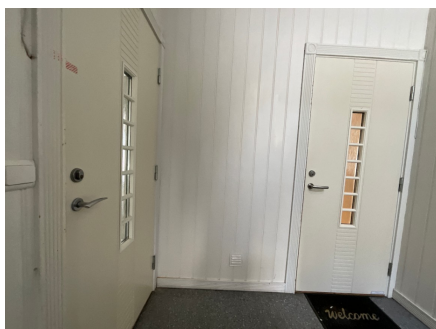
### TG 1 Dører

Bygningen har malt hovedytterdør.

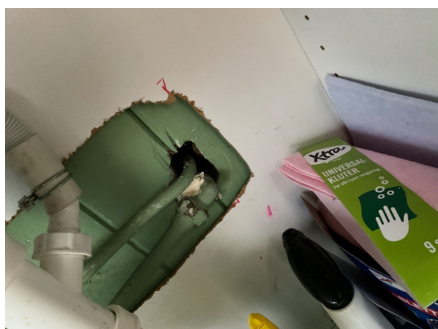
Hulltaking er foretatt uten å påvise unormale forhold. Målingen er foretatt i skap på kjøkkenet der vannrørene går igjennom inn til badet. Fuktkvotemåling (vekt%) i konstruksjonen ble målt til 6.

Hulltaking gir begrenset adgang til visuell kontroll/måling av et lokalt område på badet, og det kan dermed ikke med sikkerhet utelukkes at det foreligger skjulte avvik eller skader i øvrige deler av konstruksjonen.
