Nermogata 29, 8643 BJERKA

**Enebolig med uforløst potensiale  
og renoveringsbehov |  
Dobbelgarasje, snekkerbod og  
uthus | Flat og opparbeidet tomt**

# Tilstandsrapport

Befaringsdato: 11.07.2025

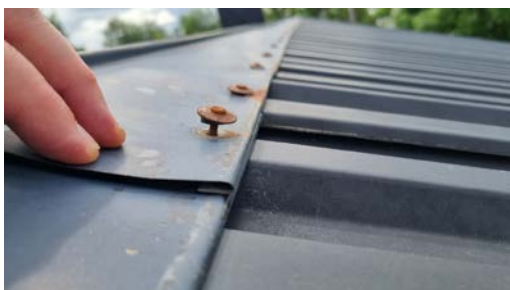
Stedvis rust i taktekket.  
Stedvis har innfestningen begynt å løsne.  
Utteheter mellom mønepanne på arken og taktekket.

Stedvis har innfestningen begynt å løsne.

Utskiftning av pipebeslag, renner og nedløp bør påregnes i forbindelse med skifte av taktekket.

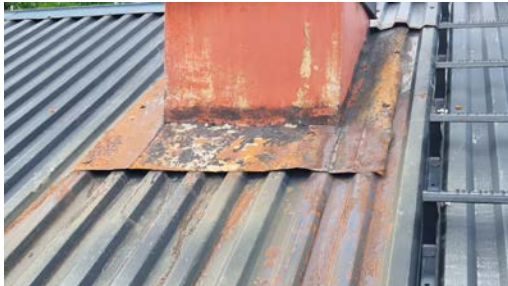
Det er ikke montert snøfangere på taket.  
Rust i pipebeslag.  
Stedvis nedbøyninger i renner og bulker i nedløp.

Nedre del av pipebeslaget er fra byggeår.

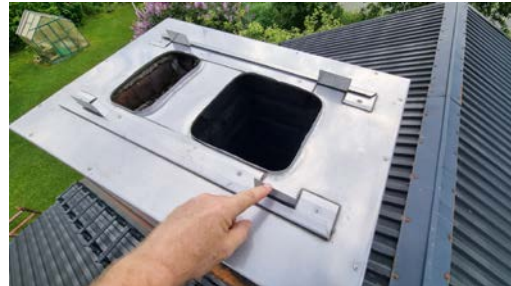
Manglende pipehatt på pipebeslaget

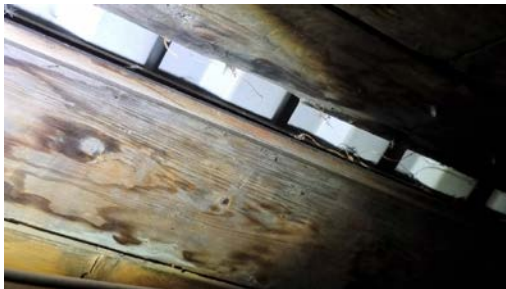
Det er registrert spor etter skadedyr/mus.  
Det bemerkes at det ikke er anlagt dampsperre i loftskillet, dette vil føre til damp og varmetap opp til kaldloftet som vil føre til kondens.  
Manglende undertak/utettheter opp under mønepanner.  
Stedvis fuktmerker i takkonstruksjonen på kaldloftet.  
Det ble fuktmålt flere steder, ingen unormale fuktverdier ble registrert.

Åpninger opp under mønepanne.

Anlegning av dampsperre, samt utskiftning av isolasjonen i loftskillet bør vurderes.

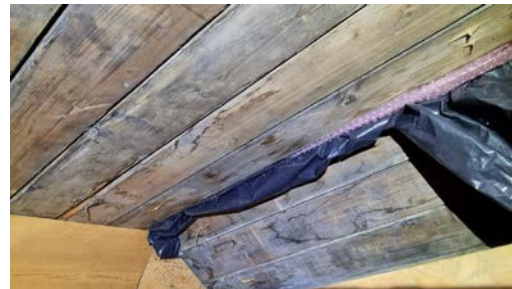
Det er stedvis tettet med søppelsekker opp under mønepanne.

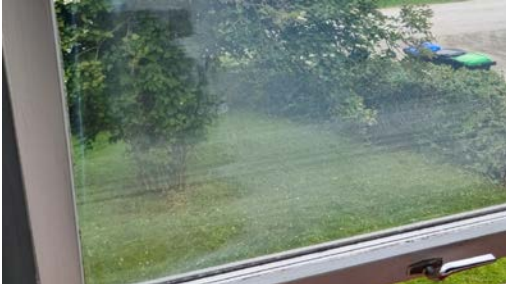
Punkttert vindu i det ene soverommet.

Utskiftning av vinduer fra byggeår bør påregnes.

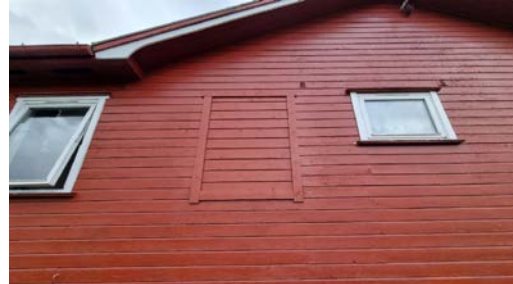
Ett vindu er tettet i forbindelse med utvidelse av baderommet.

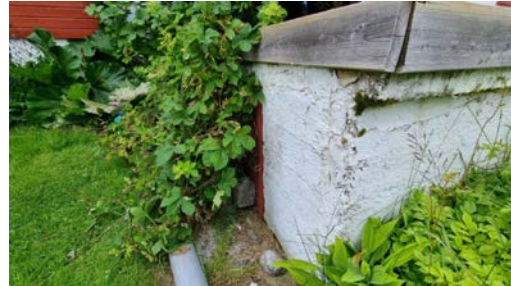
Trapp og repos er oppført over opprinnelige betongtrapp.

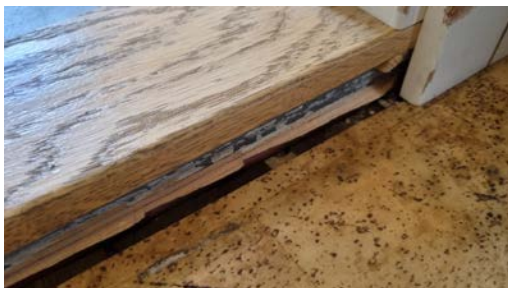
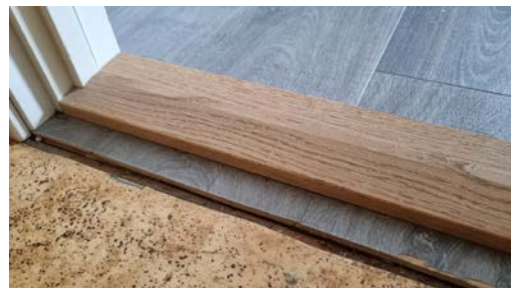
Manglende avslutninger mot dørterskel.

Oppgradering/utskiftning av flere av overflatene bør påregnes.

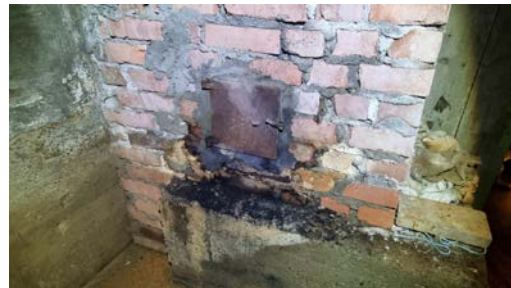
Kontroll av sotluke.

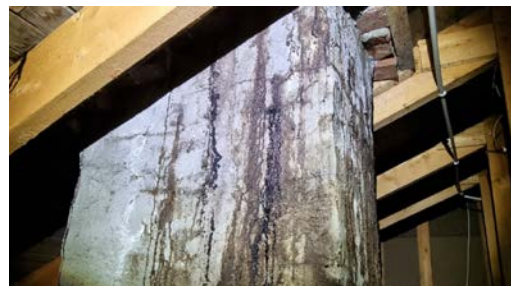
Sotvann på pipen på kaldloftet.

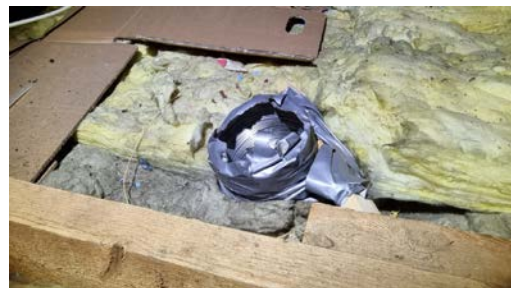
Det er registrert avvik med avtrekk.

Ventilasjonskanal er kun ledet til kaldloftet.

Utskiftning av ventilator bør vurderes.

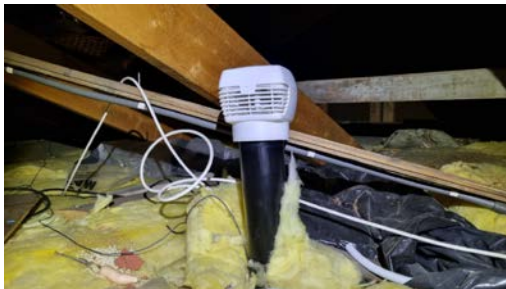
Luftingen av kloakken er på kaldloftet.

Overvåk tilstanden på vakuumentilen.

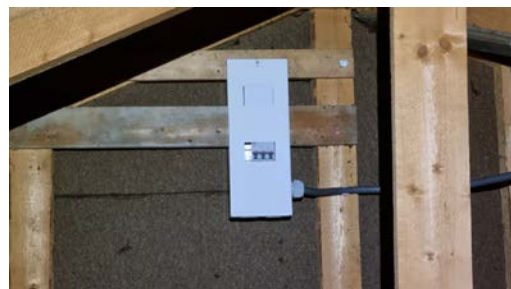
Inntakssikringer er på kaldloftet.

Utskiftning av el-installasjon ved eventuell renovering/oppussing av boligen må påregnes.

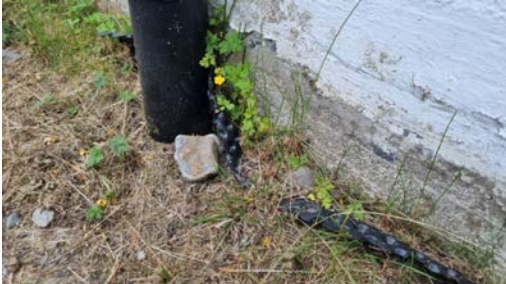
Kjelleretasjen er veldig fuktig.  
Grunnmursplasten langs fasade nordvest er lagt er lagt feil vei, samt den mangler klemlist.

Grunnmursplast er lagt feil vei.
