Guldholmvegen 15, 7802 NAMSOS

**Romslig familiebolig, 2 bad,  
vaskerom og hagestue. 3 garasjer  
og panormautsikt til sjø!**

Befaringsdato: 10.12.2025

Rapportdato: 16.12.2025

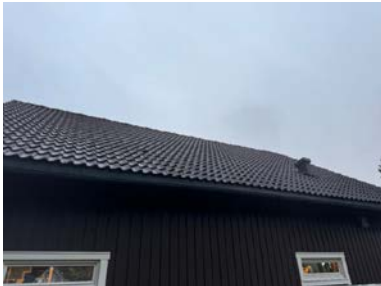
## TG 1 Veggkonstruksjon

Veggene har bindingsverkskonstruksjon fra byggeår. Fasade/kledning har stående bordkledning som kan være av impregneret virke. Ser ut til å være utført som naturlig i byggeår. Stedvis slitte overflater på mest værutsatte områder. Videre naturlig vedlikehold tilstrekkelig.

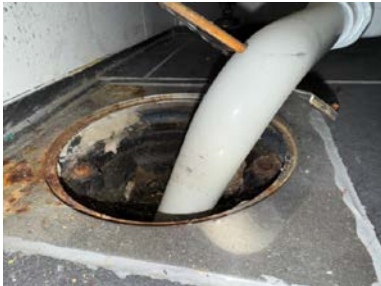
## 1. ETASJE > BAD

### TG 1 Sanitærutstyr og innredning

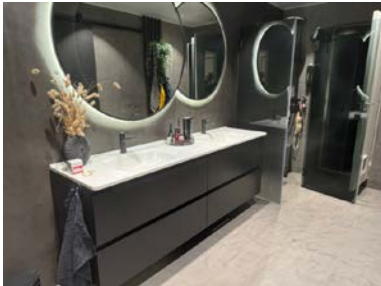
## UNDERETASJE. > BAD

### TG 0 Tilliggende konstruksjoner våtrom

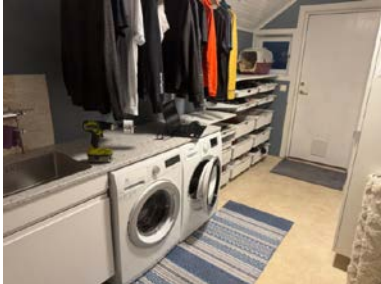
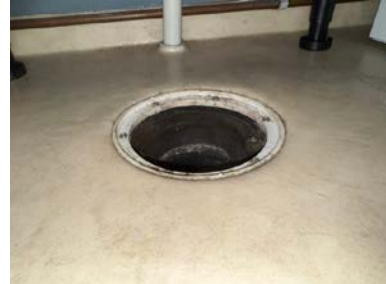
## UNDERETASJE. > VASKEROM

### TG 0 Tilliggende konstruksjoner våtrom
