# Tilstandsrapport

Enebolig

Tusenfrydvegen 33, 2409 ELVERUM

Befaringsdato: 23.01.2026

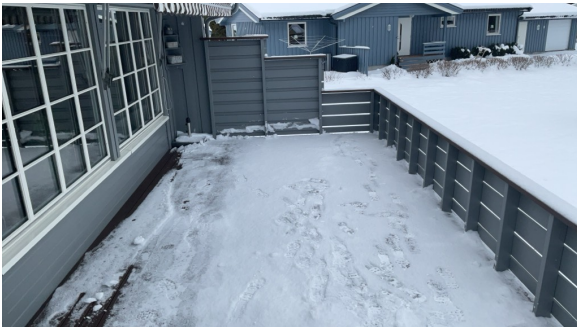
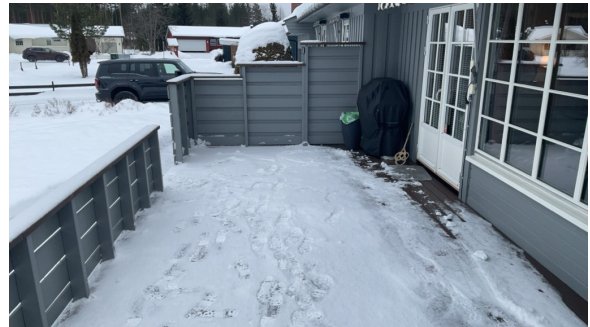
### Vurdering av avvik:

- Det bør foretas nærmere undersøkelser av balkong/terrasser når den er snøfri.

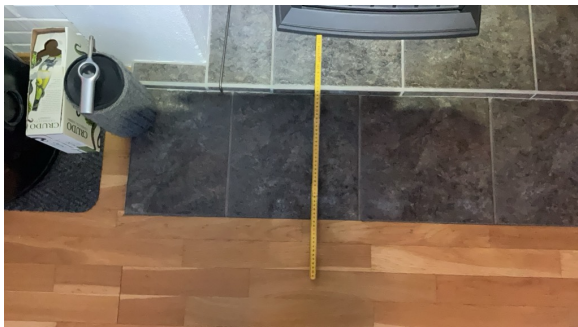
## TG 1 Pipe og ildsted

Boligen har elementpipe, vedovn og sotluke/feieluke.  
Pipen er rehabilitert med nye innvendige rør.

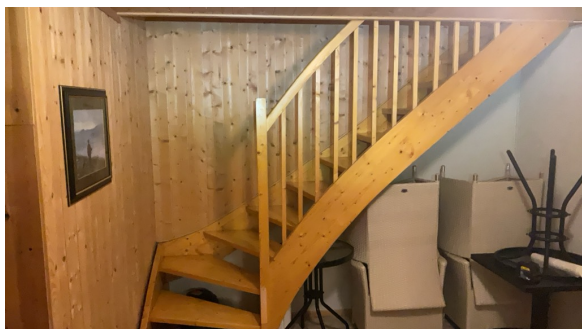
Boligen har lakkert åpen tretrapp.

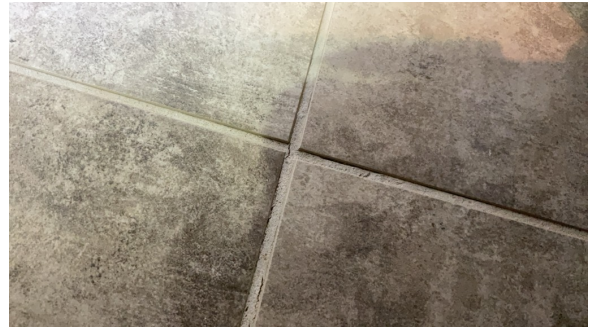
Sprekker i fuger

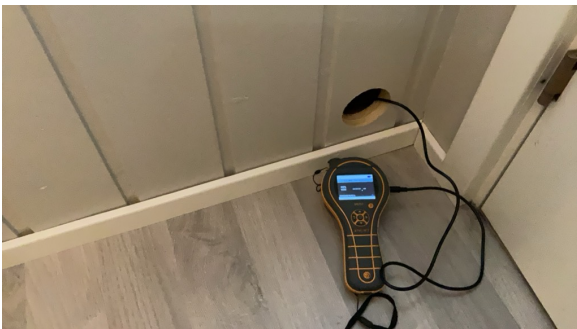
### TG 0 Tilliggende konstruksjoner våtrom

Hulltaking er foretatt uten å påvise unormale forhold. Hulltaking er foretatt i tilstøtende soverom.

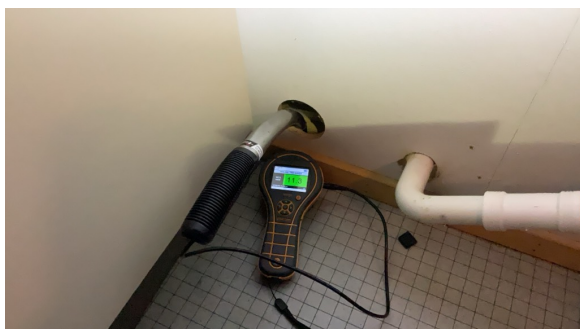
### Tilliggende konstruksjoner våtrom

Hulltaking er foretatt uten å påvise unormale forhold. Fuktkvotemåling (vekt%) i konstruksjonen ble målt til 11. Hulltaking er foretatt i tilstøtende bod .

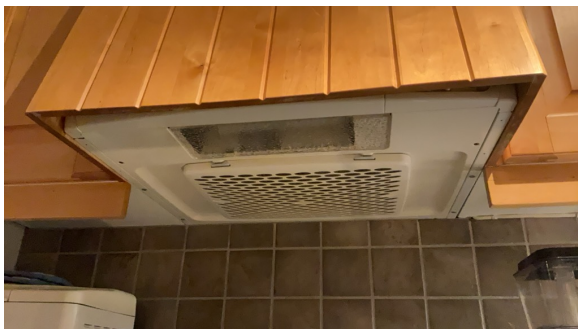
### TG 1 Avtrekk

Det er kjøkkenventilator med avtrekk ut.

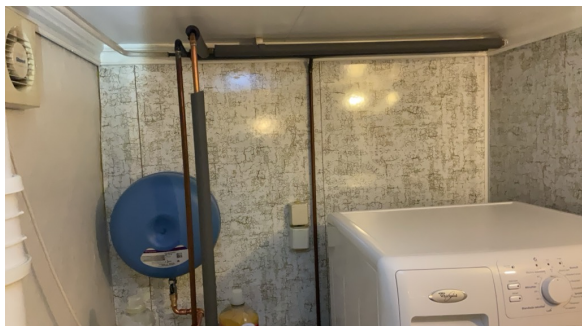
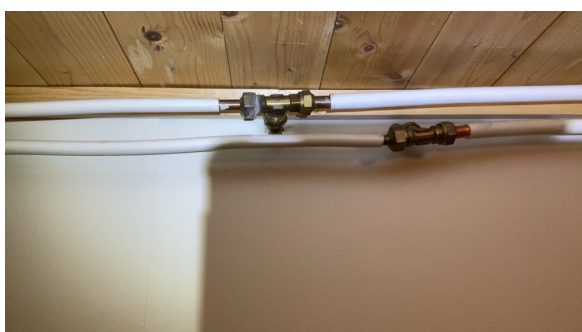
### TG 2 Vannledninger

- Det er ikke behov for utbedringstiltak siden anlegget fungerer i dag, men ut ifra alder kan skader plutselig oppstå på eldre anlegg.
- I forbindelse med oppgradering av våtrom vil det være naturlig med utskiftning av rør.
