Tusenfrydvegen 33, 2409 ELVERUM

**Familievennlig og praktisk  
enebolig med 3 soverom  
beliggende på Søbakken. 2  
carporter med bod.**

Befaringsdato: 23.01.2026

Rapportdato: 30.01.2026

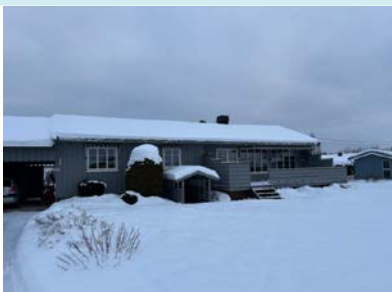
Avvik: • Mer enn halvparten av forventet brukstid er passert på taktekkingen.  
• Taktekking er snødekt, alder eller materiale er ukjent og derfor ikke nærmere vurdert.

- Det bør foretas nærmere undersøkelser av takteking når taket er snøfritt.
- Når takteking og undertak begynner å bli gamle, øker risikoen for lekkasjer, noe som kan føre til omfattende og kostbare reparasjoner av underliggende konstruksjoner dersom en ikke foretar tiltak på konstruksjonene før dette oppstår.

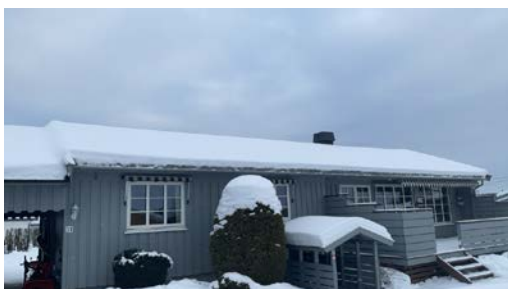
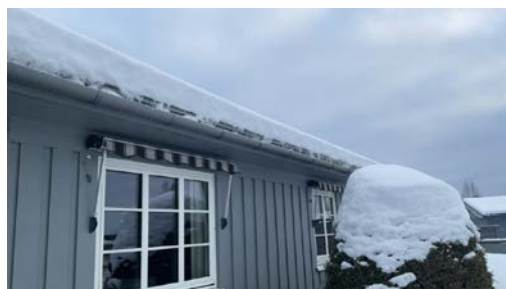
## TG 2 Nedløp og beslag

Avvik: • Mer enn halvparten av forventet brukstid er passert på renner/nedløp/beslag.

• Det er avvik:

Nedløp har frostspreng.

Utskifting av enkelte nedløp.

Beslag i forbindelse med tak bør besiktiges når forholdene tillater det.

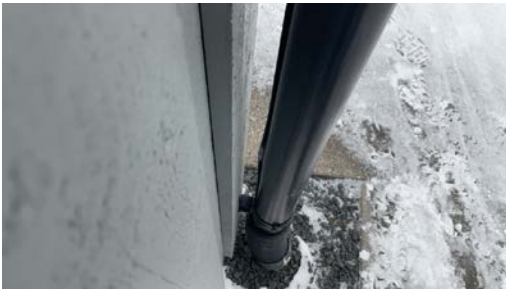
## TG 2 Veggkonstruksjon

Avvik: • Det er ingen eller liten lufting i nedre kant av kledning mot grunnmur.

• Det er påvist spredte råteskader i bordkledningen.

Enkelte panelbord har påvist høyt fuktinnehold, dette gjelder panel rundt vinduer og ved takrenner.

Panelbord rundt vinduet, går helt ned til vannbrett, dette fører til fuktoppsug i panelen.

Veggene har bindingsverkskonstruksjon fra byggeår. Fasade/kledning har stående og liggende bordkledning.

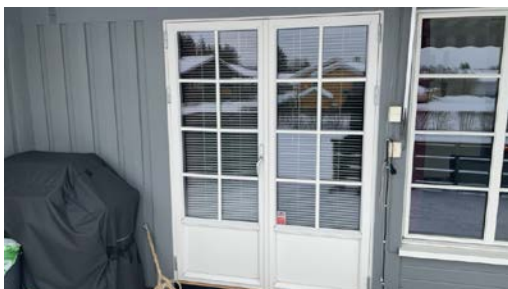
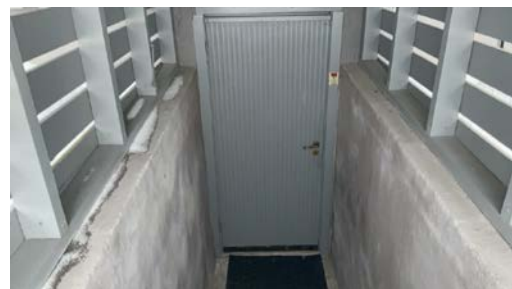
Avvik gjelder kjellerdør

- Dører må justeres.

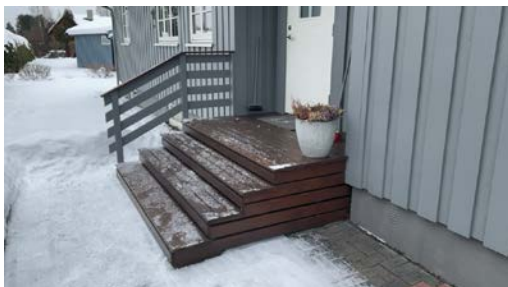
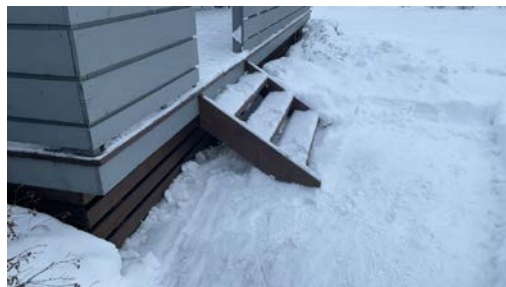
Utvendig tretrapp til inngangsdør.

Rekkverk må etableres for bedre sikkerhet.

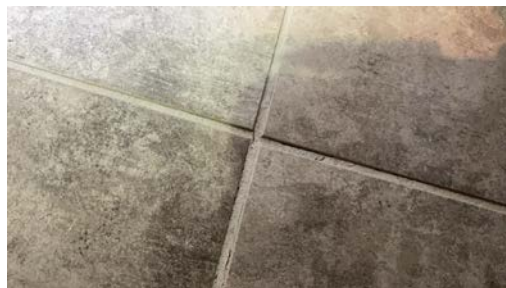
- Det er mulighet for at det kan forekomme vannlekkasje på våtrommet hvor vann ikke vil gå til sluk.
- Det er påvist at flisfuger har riss/sprekker.
- Det er påvist at høydeforskjell fra topp slukrist til gulv/synlig topp membran ved dørterskel er mindre enn 25 mm.

Sprekker i fuger

- Fuger bør skiftes ut.
- Slike riss/sprekker kan indikere bakenforliggende fuktskader, og konstruksjonen bør observeres jevnlig for å vurdere utvikling.
- Det bør etableres avrenning inn til sluk for hele våtrommet.

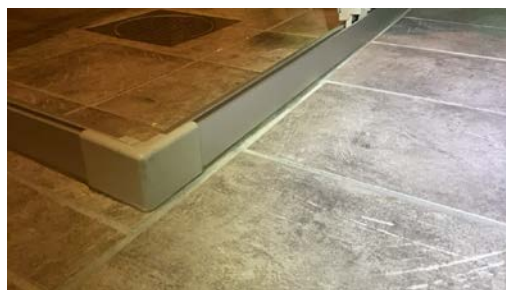
Det er etablert tett skinne for dører til dusj, som vil hindre evt lekkasjevann å renne til sluk.

Dørterskel

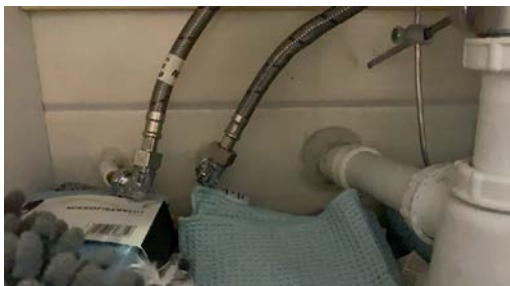
- Det er påvist mangelfull/feil utførelse rundt rørgjennomføringer e.l. som gir fare for fukt i konstruksjonen i våtsone.
- Det er påvist tegn på utettheter på våtrommet.
- Membran kan ikke konstateres (ikke synlig og det foreligger heller ikke dokumentasjon).
- Mer enn halvparten av forventet brukstid er passert på membranløsningen.
- Mer enn halvparten av forventet brukstid er passert på slukløsningen.
- Det er fare for fukt i konstruksjoner.

Utett gjennomføring under vask

- Det må foretas utbedring for å unngå fuktskader i konstruksjonen.
- Utettheter i tettesjiktet på våtrommet kan føre til fuktskader i bakenforliggende konstruksjoner dersom det ikke blir foretatt tiltak på våtrommets tettesjikt.

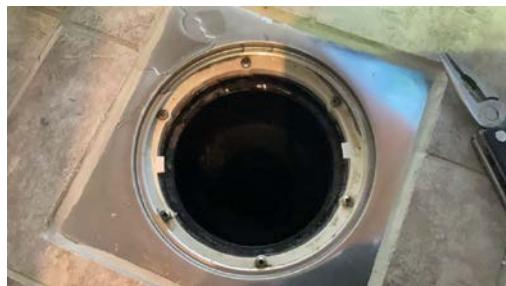
Sluk

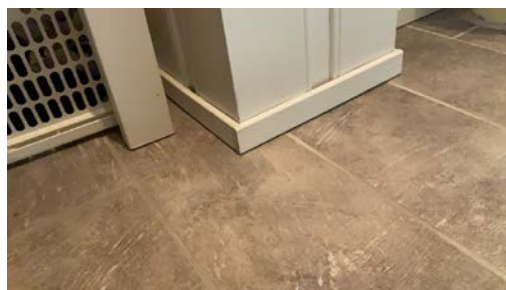
- Det er vindu/dør med ikke fuktbestandige materialer i våtsonen (ved vask, dusj, badekar, osv.), løsningen eller byggematerialet er uegnet.
- Det er uegnede materialer i våtsoner.

Uegnete materialer i våtsone

- Uegnede materialer må fuktbeskyttes/utskiftes.

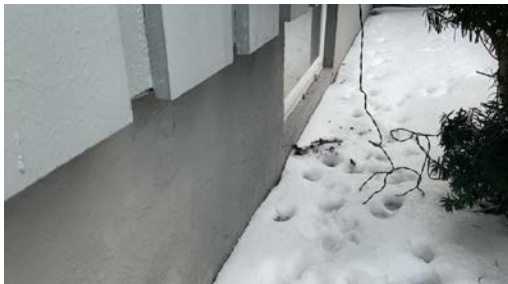
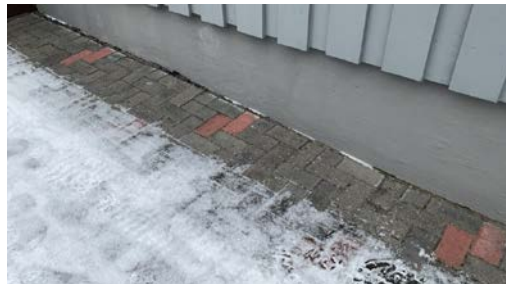
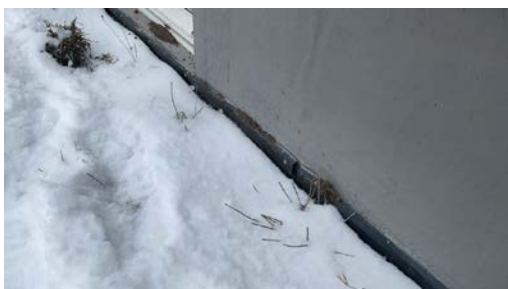
- Det mangler, eller på grunn av alder er det sannsynlig at det mangler, utvendig fuktsikring av grunnmuren ved kjeller/underetasje.
- Mer enn halvparten av forventet levetid på drenering er overskredet.
- Det er påvist andre avvik:

- Det må foretas tiltak for å lukke avviket.
- Tiltak for redrenering rundt boligen kan ikke utelukkes.
