Vertikaldelt tomannsbolig  
Kroken 49 A  
2070 Råholt

Utført av:  
Takstmann  
**August Magnus**  
Dato: 26/05/2025

**BEFARINGEN:****Befaringsdato:**

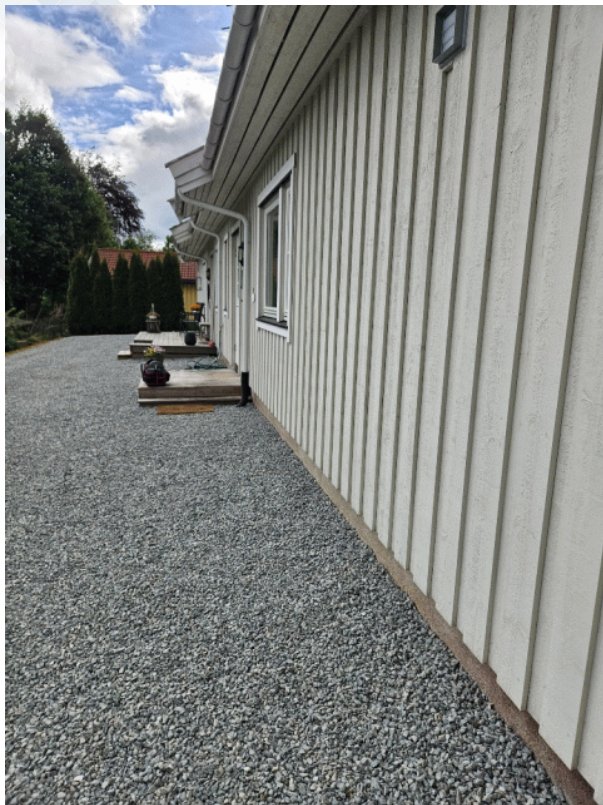
Det er viktig at terrenget har hellingsgrad ut fra grunnmuren. Overflatevann skal hurtigst mulig vekk for å unngå unødige fuktbelastninger på utvendig fuktsikring og drenering.

**Merknader:** Overflatevann skal ikke renne mot vegg/grunnmur. Fallet ut fra bygningen skal være minimum 1:50 i en avstand på minst 3 m fra veggen/grunnmur.

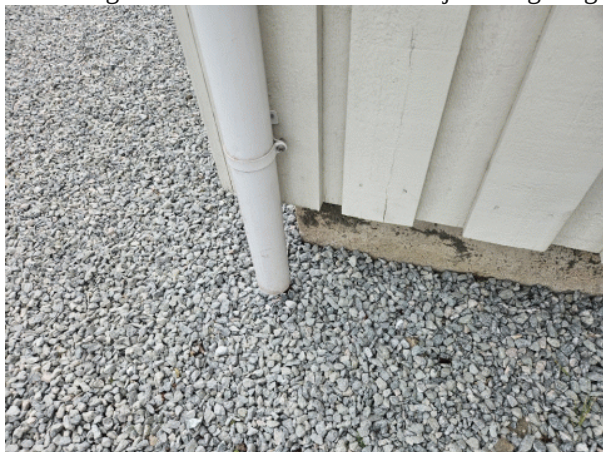
Utskifting/vedlikehold: Normal tid før utskifting av takrenner/nedløp i sink eller plastbelagt stål er 25 - 35 år.

Utskifting/vedlikehold: Normal tid før justeringer og rens av takrenner/nedløp i sink eller plastbelagt stål er 5 - 15 år.

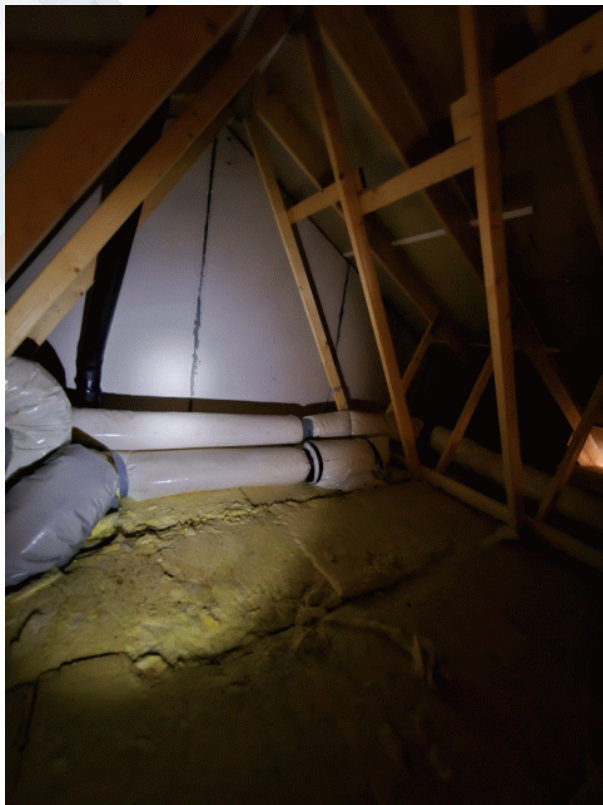
Krypeloftet fremstår i normalt god stand fra stige. TG1

**Merknader:** Utskifting/vedlikehold: Normal tid før utskifting av ødelagte deler av bjelkelag av heltre eller I-bjelker er 40 - 60 år.

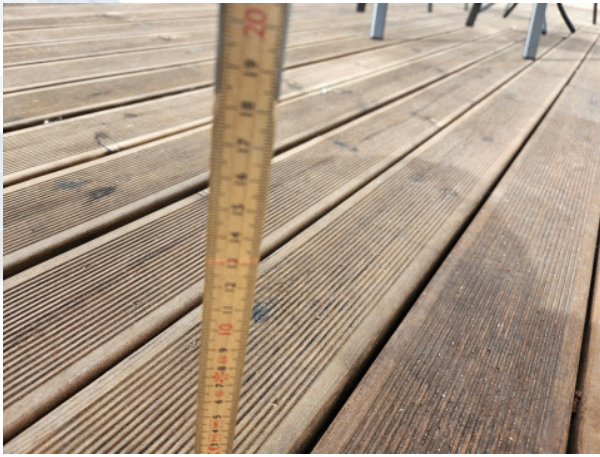
Utskifting/vedlikehold: Normal tid før overflatebehandling av terrassebord er 4 - 8 år.

Se leverandørens nettsider for anbefalinger og levetid for materialer i kompositt.

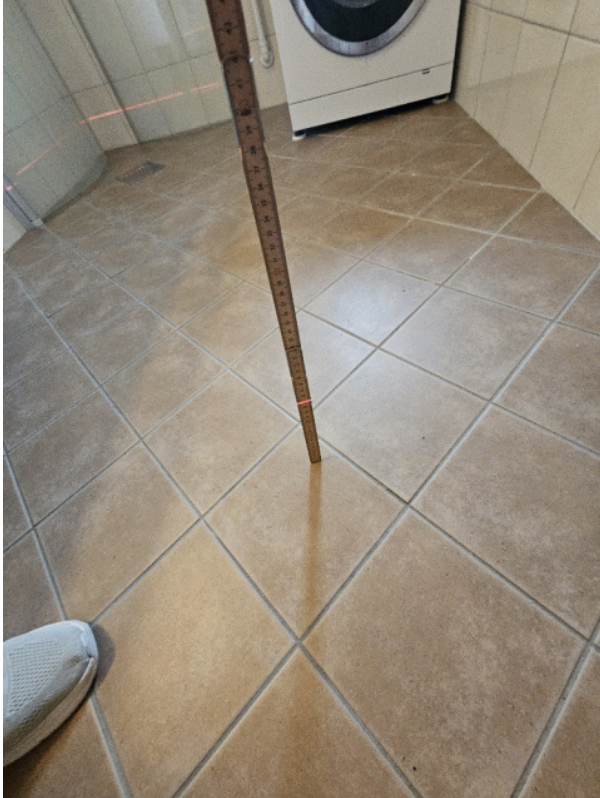
**Merknader:** Utskifting/vedlikehold: Normal tid før utskifting av gulv i våtrom med keramiske fliser direkte på membran er 10 - 30 år.

Utskifting/vedlikehold: Normal tid før utskifting av gulv i våtrom med keramiske fliser på påstøp og underliggende banemembran er 20 - 40 år.
