Bergslia 261, 2450 RENA

### Velkommen til Rena og Bergslia 261!

# Om eiendommen

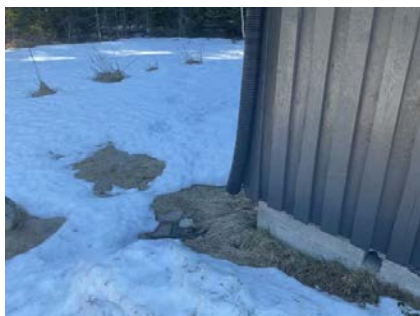
- \* Drenering: Grunnmursplast, som bidrar til å beskytte mot fukt, ble først vanlig brukt på 1970-tallet. Siden bygningen er eldre, mangler denne grunnmursplast.. Taknedløp er avsluttet over bakken uten utkast.

Manglende bortledning av vann.

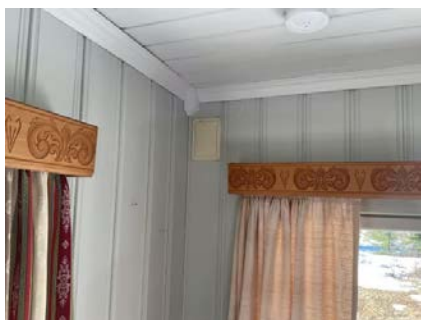
Klaffventiler på yttervegg.
