# Tilstandsrapport

Fritidsbolig

Korterødveien 89, 1794 SPONVIKA

Befaringsdato: 17.03.2025

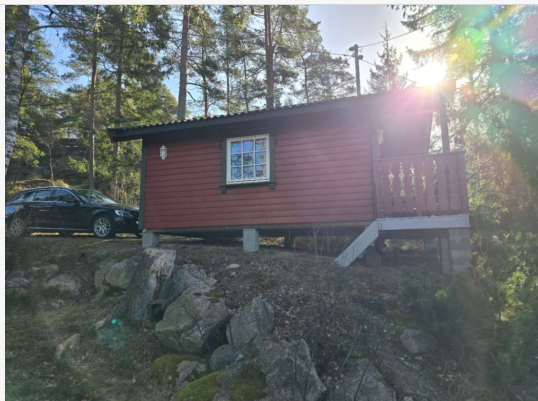
## Anneks

Bygget er ikke tilstandsvurdert ihht Forskrift til avhendingslova og NS3600. Dette er kun en enkel beskrivelse.
