Tilstandsrapport

Fritidsbolig

Korterødveien 89 , 1794 SPONVIKA

Rapportdato: 14.04.2026

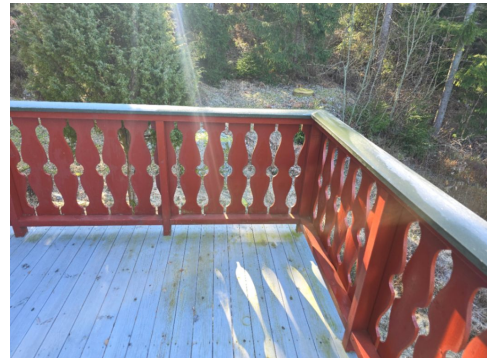
Vurdering av avvik:

- Det er avvik:

Utføre vedlikehold på utsiden av terrassen/rekkverk for å sikre bevare levetiden.

Utføre oppretting av skjevhet i den ene fundamenteringen, slik at det ikke oppstår ytterligere skjevheter.

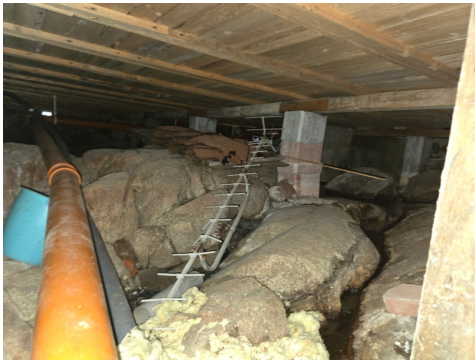
Vurdering av avvik:

- Det er ikke adgang til deler av krypkjelleren. Krypkjeller er kun vurdert i tilgjengelige deler. Krypkjeller regnes for å være en risikokonstruksjon som er utsatt for fukt- og råteskader i bunnsvill, trebjelkelaget og andre tilstøtende konstruksjoner, på grunn av fuktighet fra grunnen og kondensering ved temperaturskjeller. Selv om det ikke er avdekket tegn på skader, betyr ikke dette nødvendigvis at det ikke foreligger skader i eller i forbindelse med krypkjelleren.
- Det er avvik:

- Tiltak:

Krypkjelleren må holdes under jevnlig oppsikt med hensyn til tilstanden.

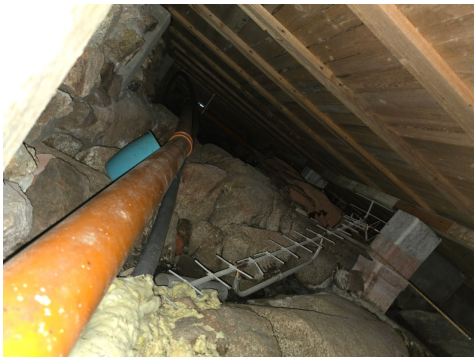
Vurdering av avvik:

- Det er avvik:

- Tiltak:

Innhent dokumentasjon om mulig.

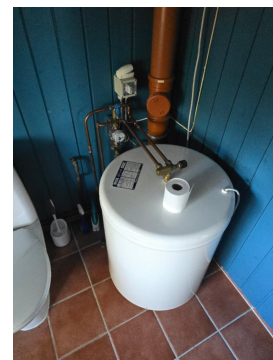
Vurdering av avvik:

- Andre tiltak:

Varmtvannsberederen bør vurderes for utskifting, da den er over forventet levetid. Risikoen ved eldre varmtvannsberedere er økt sannsynlighet for lekkasje og påfølgende vannskader.

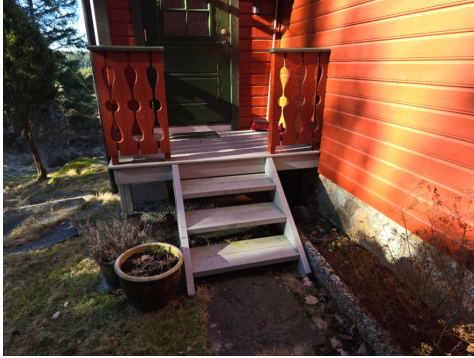
Vurdering av avvik:

Rekkverk har ikke behov for utbedringer siden det var godkjent på oppføringspunktet.

Montere rekkverk på begge trappene for å tilfredstille kravene på oppføringstidspunktet og med hensyn til sikkerhet.
