Moraveien 12, 2480 KOPPANG

**Stor og solrik eiendom med  
sentral beliggenhet. Innholdsrik  
enebolig og dobbelgarasje. Utsikt!**

**Boligtype:** Enebolig  
**Eierform:** Eiet  
**Byggeår:** 1975  
**BRA/P-rom:** 209/188 m<sup>2</sup>  
**Tomtstr.:** 3319.5 m<sup>2</sup>  
**Gnr./bnr.** 19/1309  
**Oppdragsnr.:** 1211230380

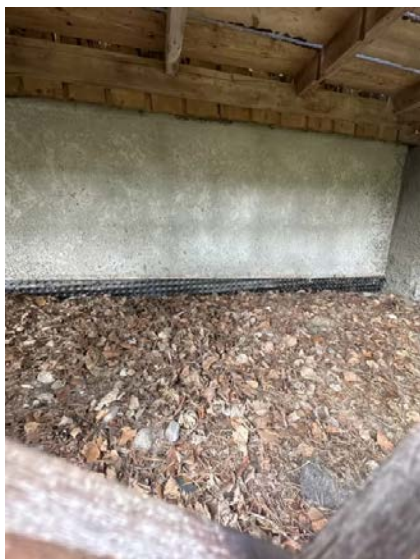
TG-2

Stedvis synlig knotteplast mot grunnmur.

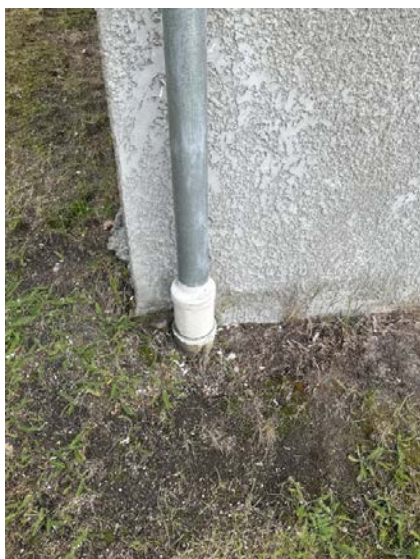
Taknedløp antatt ført til drenering under bakken.

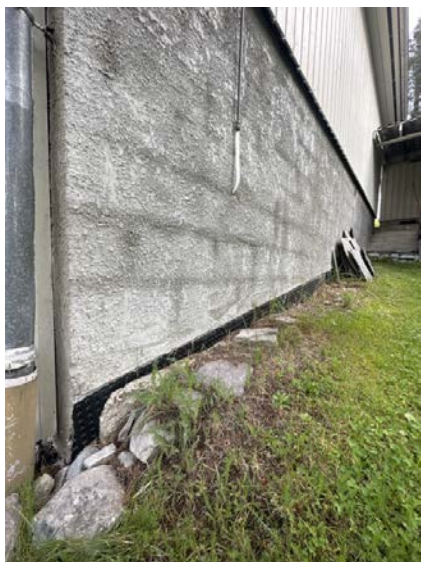
Det registreres manglende topplst.

Viser bruk av knotteplast.

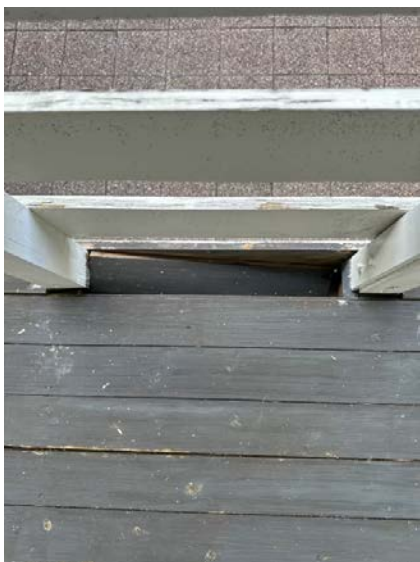
Deler av terrassebord har løsnet.

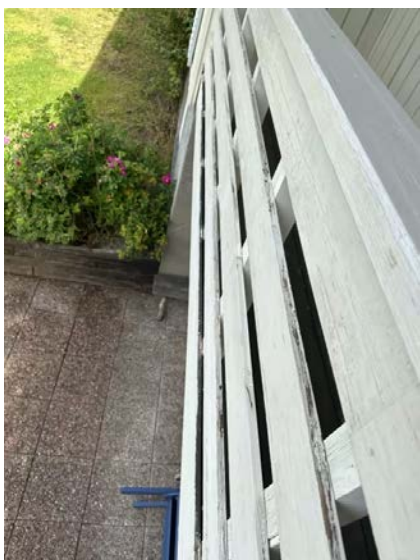
Rekkverk med vedlikeholdsbehov.

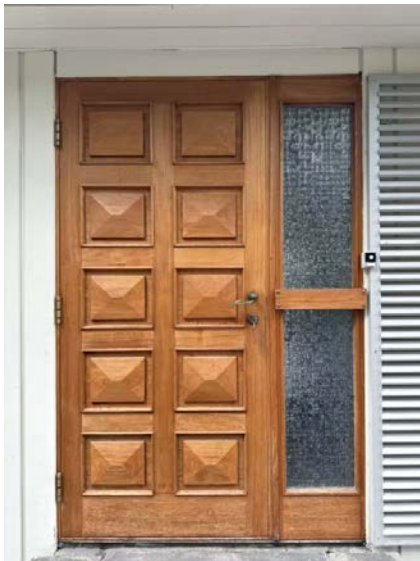
Vis ytterdør. Ytterdør med justeringsbehov.

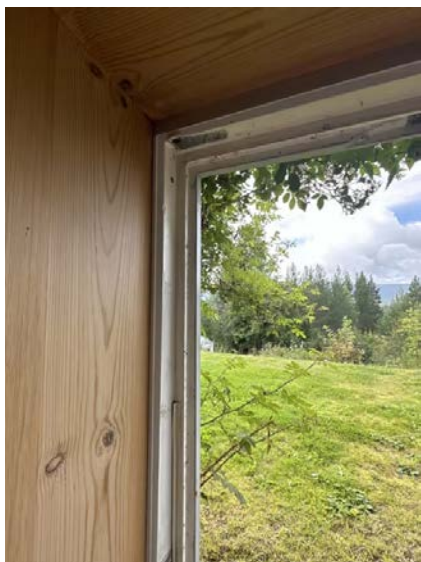
Flere vindu lot seg nesten ikke åpne. Vinduer med noe justeringsbehov.

Manglende tetningslister i vindu.

Justeringer/smøring anbefales.

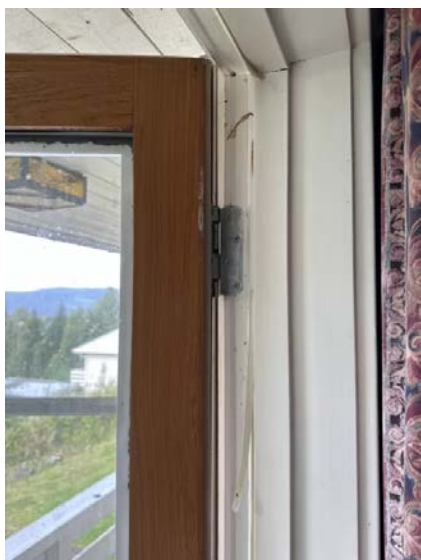
Viser defekt tettelist ved balkongdør.

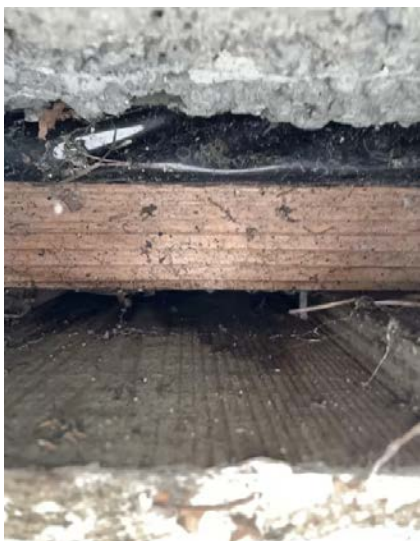
Viser manglende musetetting mellom kledning og veggkonstruksjon.

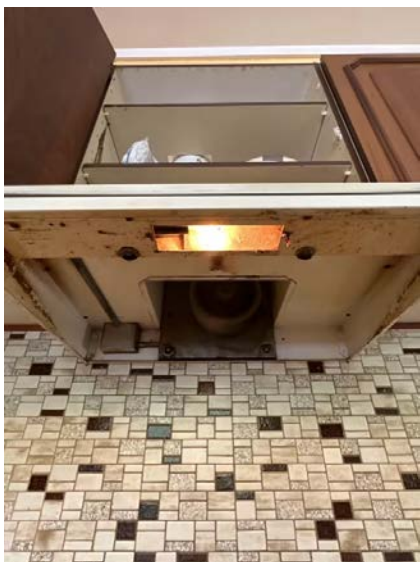
Vifte mangler filter.

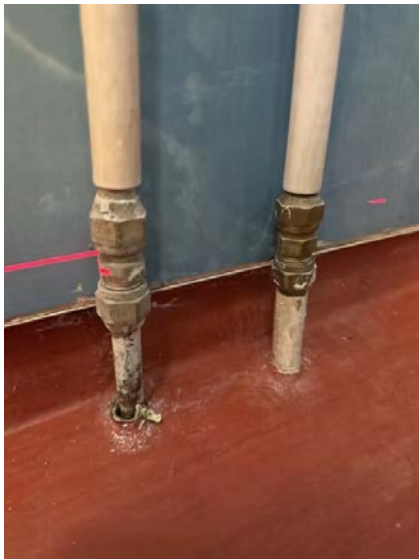
Viser manglende mansjetter/oppbrett rundt rørgjennomføringer.

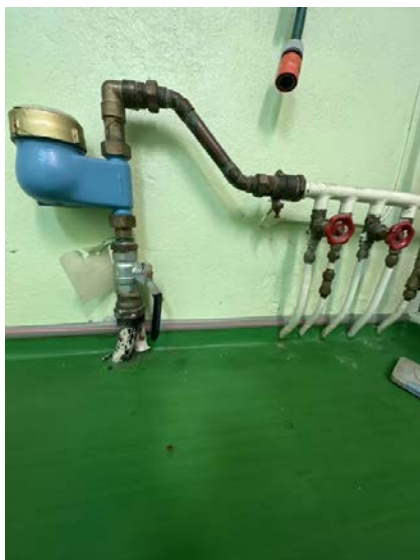
Manglende oppbrett rundt rørgjennomføringer.
