Fosserveien 245, 1963 FOSSER

**Stor og familievennlig enebolig med utestue, trippelgarasje og flott terrasse. Landlige omgivelser.**

Befaringsdato: 03.03.2025    Rapportdato: 11.03.2025    Oppdragsnr.: 11763-25017    Referansenummer: TW2509  
Autorisert foretak: KA Bygg og Takst AS    Sertifisert Takstingeniør: Kåre Anders Fossum Orderud    Vår ref:

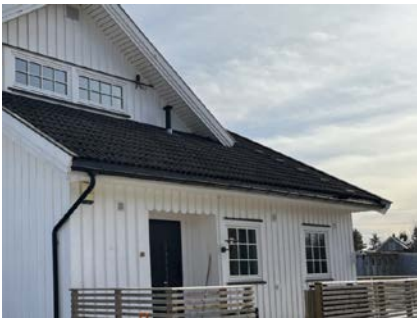
Manglende snøfangere

- Det må monteres snøfangere for å oppfylle byggeårets krav.

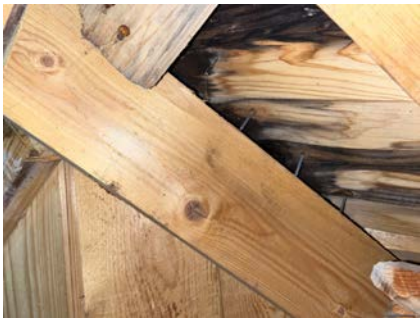
Utvendig > Takkonstruksjon/Loft  
Takkonstruksjonen har sperrekonstruksjon fra byggeår. Takkonstruksjon bygget om og rettet opp i ca. 1985/86. Undertak av rupanel. Punktet må sees i sammenheng med Taktekking. Vurdering av avvik: Undertaket er misfarget. Det ble funnet noe misfarging i undertak ved møne på ark. Sammenføyning mellom takvinkler.

Misfarging i undertak.

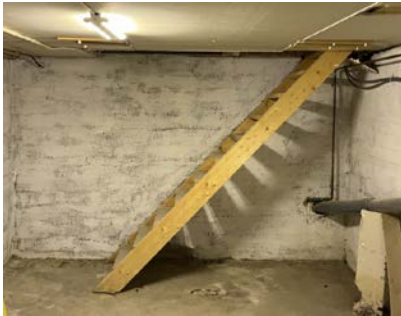
Trapp er ikke egnet som trapp mellom boligrom. Kjeller er i dag kun teknisk rom/bod rom. Eventuelle tiltak avhenger av bruken av kjeller.

Kjellertrapp
