# Tilstandsrapport

Enebolig

Saudavegen 383, 4208 SAUDASJØEN

Befaringsdato: 18.07.2024

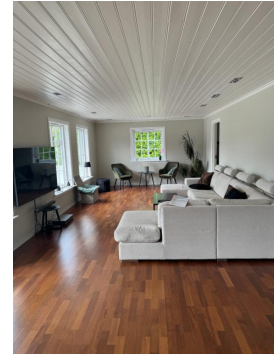
Generell liten slitasje.  
Innvendige overflater er generelt kommentert da det er synlig for alle og må vurderes ut fra egne krav til kvalitet og utforming.

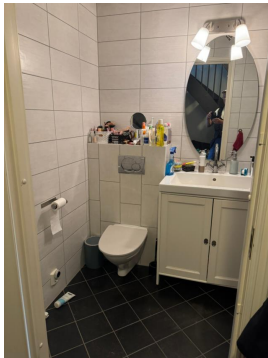
Bad i kjeller har fliser på vegger og gulv.  
Innredet med vask, vegghengt wc og dusjkabinett.

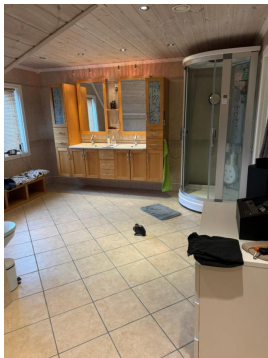
Stort bad i 2.etg. med fliser på vegger og gulv. Innredet med bla. innfliset boblebadkar, dusjkabinett, baderomsseksjon med 2 nedfelte vasker, vegghengt wc.

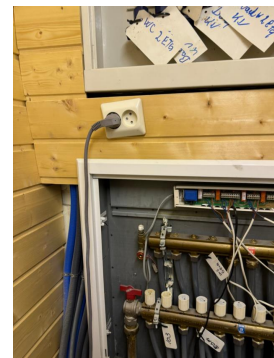
Avløpsrør i plast fra byggeår.
