# Tilstandsrapport

📍 Lofotgata 7, 6510 KRISTIANSUND N

# gnr. 6, bnr. 156

Rapportdato: 25.08.2023

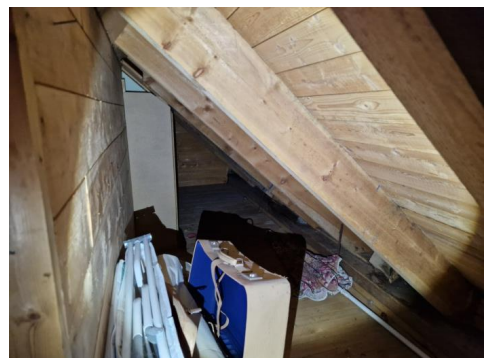
Taket har en konstruksjon av plassbygde sperrer i valmet form, med møne. Undertak av tretto. Bygningen har loft over 2. etasje. Loftrommet er ikke besiktige grunnet tilkomst er usikker med en eldre loftstige.

- Det er påvist fuktskjolder/skader i takkonstruksjonen.
- Det er påvist andre avvik:

I takkonstruksjonen innsisert på sideloft i 2 etasje er det synlige fuktskjolder. Enkelsteder begynnende råte. I det store og hele så er det god tilstand på takkonstruksjonen med enkelte avvik, som har behov for reparasjon.

- Det må foretas tiltak for å lukke avviket.

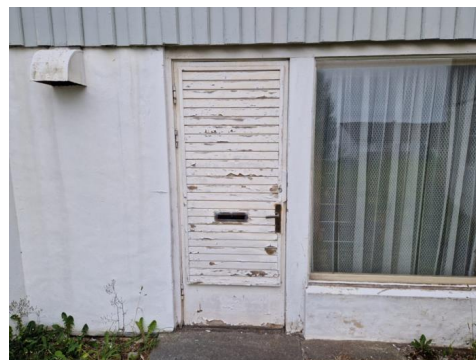
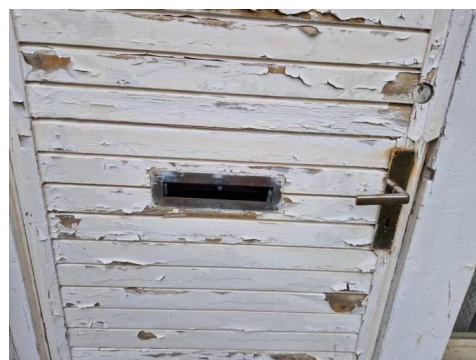
Karmene i dører er værslitte utvendig og det er sprekker i treverket.

Bygget har flere panelte ytterdører av heltre. Det er hvitmalte balkong dører med glass på soverom og stue.

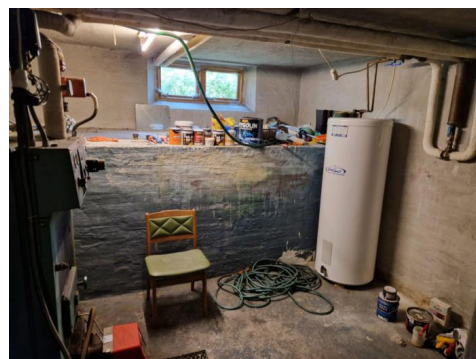
Hulltaking er ikke foretatt ettersom konstruksjonen er av betong.

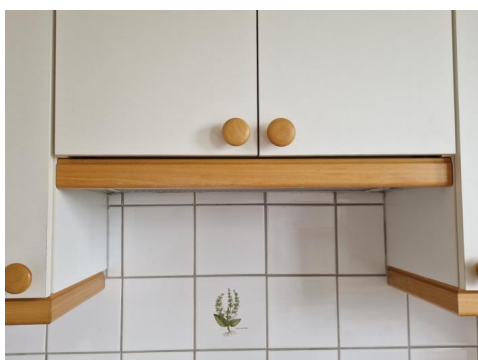
Kjøkken ventilatoren har avtrekk ut gjennom vegg.

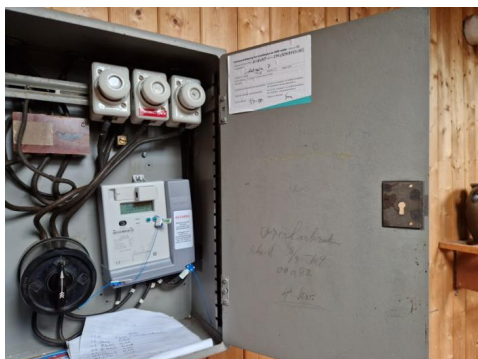
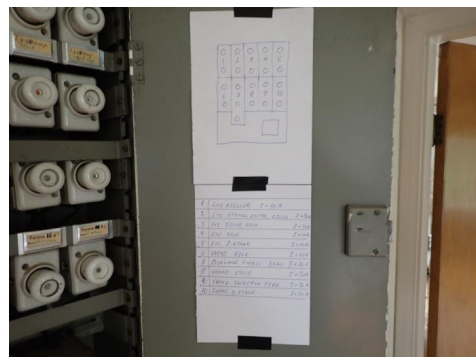
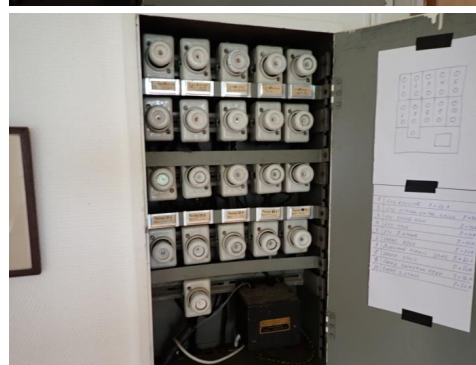
10. Er det tegn på at kabelinnføringer og hull i inntak og sikringsskap ikke er tette, så langt dette er mulig å sjekke uten å fjerne kapslinger?  
**Nei**
11. Finnes det kursfortegnelse, og er den i samsvar med antall sikringer?  
**Ja**
12. Foreta en helhetsvurdering av det elektriske anlegget, dets alder, allmenne tilstand og fare for liv og helse. Bør det elektriske anlegget ha en utvidet el-kontroll?  
**Ja**

**Takstmann er ikke EL fagmann. På generelt grunnlag anbefaler DSB (Direktoratet for Sikkerhet- og Beredskap) kontroll av EL anlegg hvert 5. år. Priskonskekvens er for en el kontroll.**

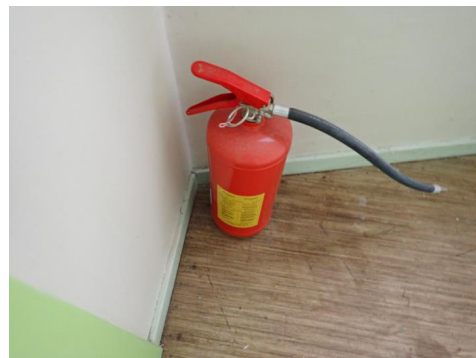
Boligen er ikke utstyrt med nødvendig sløkkeutstyr og røykvarslere.

1. Er det mangler for brannslukningsutstyr i boligen iht. forskriftskrav på søknadstidspunktet, men minst Byggeforskrift 1985?  
**Nei**
2. Er det skader på brannslukkingsutstyr eller er apparatet eldre enn 10 år?  
**Ja Det er påvist at brannslukkingsutstyret er fra 1997. Det er ikke funksjons-testet.**
3. Er det mangler på røykvarsler i boligen iht. forskriftskrav på søknadstidspunktet, men minst Byggeforskrift 1985?  
**Ja Det er ikke besiktiget et varslersystem for boligen.**
4. Er det skader på røykvarslere?  
**Nei**

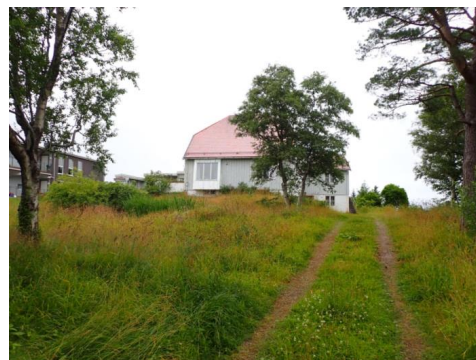
Eiendommen har en relativt flat tomt. Tomten er opparbeidet med plen, beplantning og terrasse av stein. Parkeringsplass og innkjørsel er opparbeidet med grus.
