Lofotgata 7, 6510 KRISTIANSUND N

**Enebolig beliggende på høyde  
med nydelig utsikt og stor tomt!**

| Tilstandsrapport ..... | 25 |

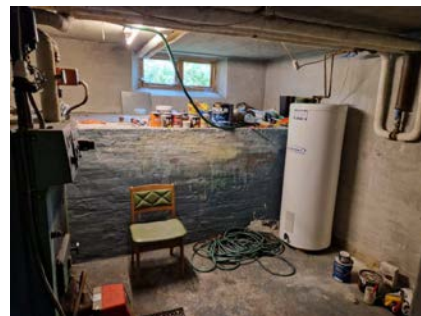
TG 2

Hulltaking er ikke foretatt ettersom konstruksjonen er av betong.

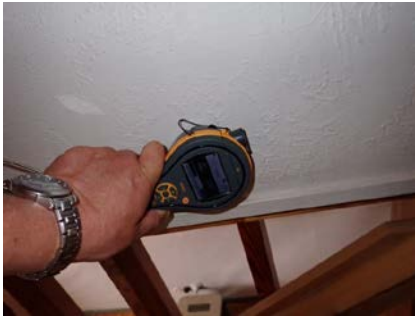
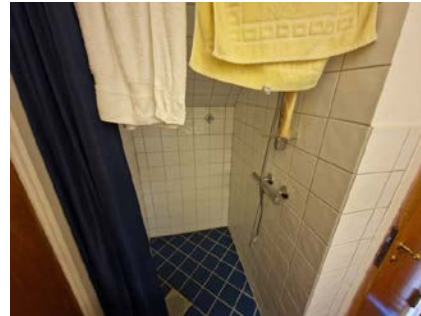
Hulltaking er ikke foretatt ettersom våtrommet står for en full modernisering med sluk og tettesjikt. Det er ikke synlige tegn på fukt, det er heller ikke påvist fukt ved bruk av fukt indikatoren på overflaten.
