Lofotgata 7, 6510 KRISTIANSUND N

**Enebolig beliggende på høyde  
med nydelig utsikt og stor tomt!**

| Tilstandsrapport ..... | 25 |

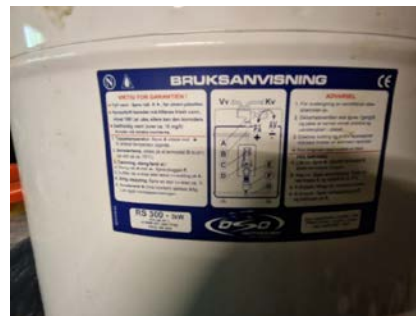
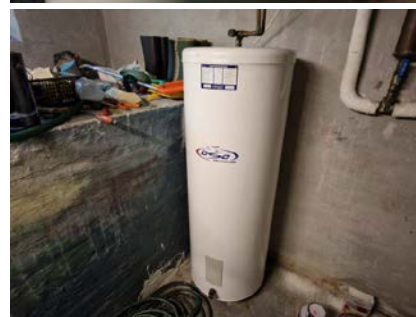
Boligen er utstyrt med en oljefyr som er tilkoblet radiatorer. Oljefyr og radiatorer er ikke i bruk i følge eier.

Årstall: 2000

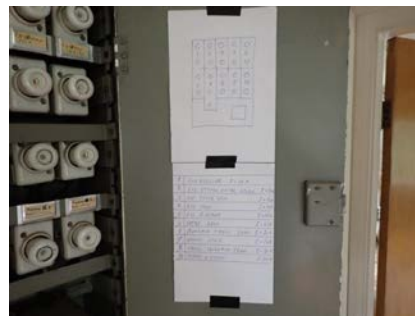
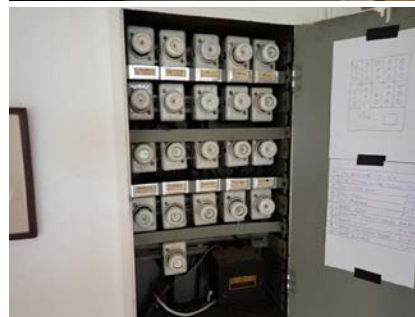
Eldre elektrisk anlegg er utført som skjult anlegg fra byggeår. Sikringsskap er utstyrt med skrusikringer. Det er håndskrevne kursoversikter, uten dato eller navn på utførende.

10. Er det tegn på at kabelinnføringer og hull i inntak og sikringsskap ikke er tette, så langt dette er mulig å sjekke uten å fjerne kapslinger?  
**Nei**
11. Finnes det kursfortegnelse, og er den i samsvar med antall sikringer?  
**Ja**
12. Foreta en helhetsvurdering av det elektriske anlegget, dets alder, allmenne tilstand og fare for liv og helse. Bør det elektriske anlegget ha en utvidet el-kontroll?  
**Ja**

**Takstmann er ikke EL fagmann. På generelt grunnlag anbefaler DSB (Direktoratet for Sikkerhet- og Beredskap) kontroll av EL anlegg hvert 5. år. Priskonsjekvens er for en el kontroll.**
