Lofotgata 7, 6510 KRISTIANSUND N

**Enebolig beliggende på høyde  
med nydelig utsikt og stor tomt!**

| Tilstandsrapport ..... | 25 |

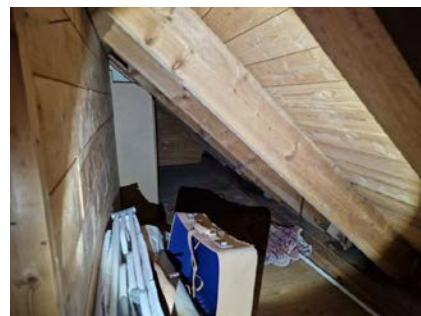
Det er påvist fuktskjolder/skader i takkonstruksjonen. Det er påvist andre avvik: I takkonstruksjonen inispisert på sideloft i 2. etasje er det synlige fuktskjolder.

Enkeltsteder begynnende råte. I det store og hele så er det god tilstand på takkonstruksjonen med enkelte avvik, som har behov for reparasjon.

TG 2

Taket har en konstruksjon av plassbygde sperrer i valmet form, med møne. Undertak av tretro. Bygningen har loft over 2. etasje. Loftrommet er ikke besiktige grunnet tilkomst er usikker med en eldre loftstige.

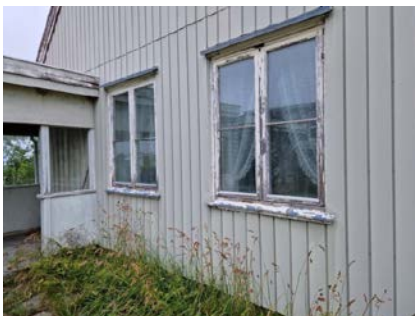
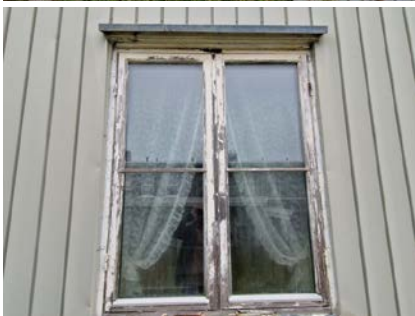
Det er påvist et betydelig antall vinduer med punkterte eller sprukne glassruter. Det er påvist vinduer med fukt/råteskader. Det er påvist at enkelte vinduer er vanskelig å åpne/lukke. Det er påvist tegn på innvendig kondensering av enkelte vindusglass.

Karmene i vinduer er slitte og det er sprekker i trevirket. Det er påvist vinduer med høy slitasje grad. Synlig vindu på soverom, som gliper mot karm fordi vinduet henger.

1 TG 3

Boligen er utstyrt med hvitmaltetrevinduer med 2-lags glass.

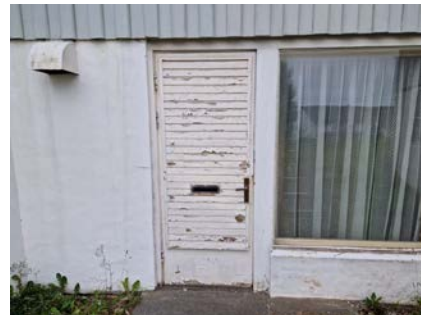
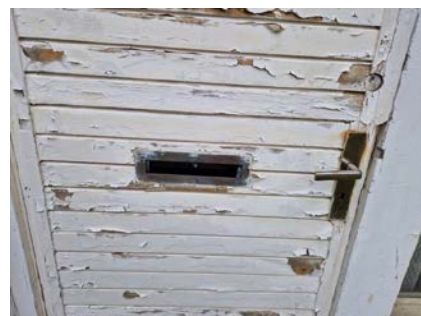
Det er påvist dører som er vanskelig å åpne eller lukke. Det er påvist dører med punkterte eller sprukne glassruter. Karmene i dører er værslitte utvendig og det er sprekker i trevirket. Dører er værslitte og har noen råte i bunn i enkelt dører.

1 TG 3

Bygget har flere panelte ytterdører av heltre. Det er hvitmaltet balkongdører med glass på soverom og stue.

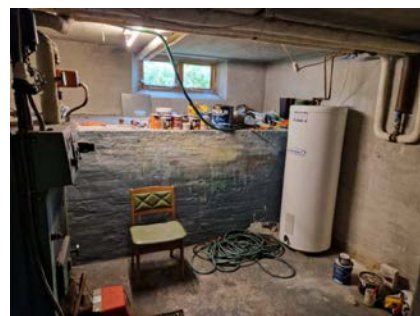
1 TG 2

Hulltaking er ikke foretatt ettersom konstruksjonen er av betong.

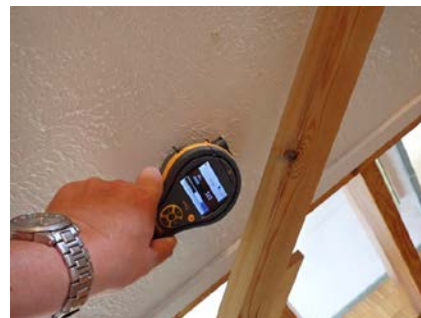
TG IIJ

Hulltaking er ikke foretatt ettersom våtrommet står for en full renovering. Det er ikke synlige tegn på fukt, det er heller ikke påvist fukt ved bruk av fukt indikatoren på overflaten i tilstøtende rom.

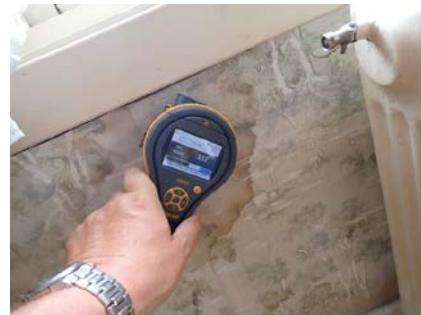
TG IU

Hulltaking er ikke foretatt ettersom badet står foran en full renovering. Det er ikke synlige tegn på fukt, det er heller ikke påvist fukt ved bruk av fukt indikatoren på overflaten på tilstøtende arealer.

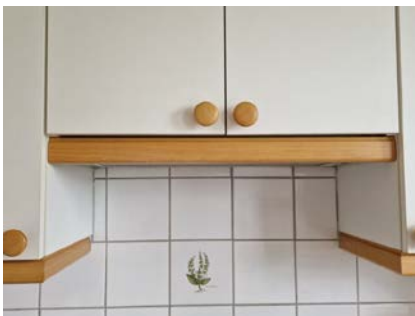
## Avtrekk

! TG 1

Kjøkken ventilatoren har avtrekk ut gjennom vegg.

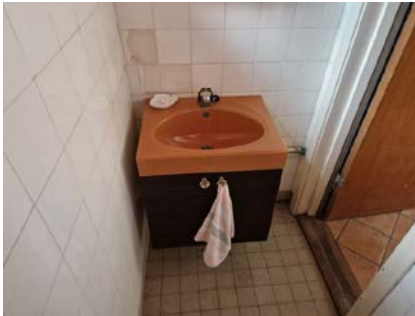
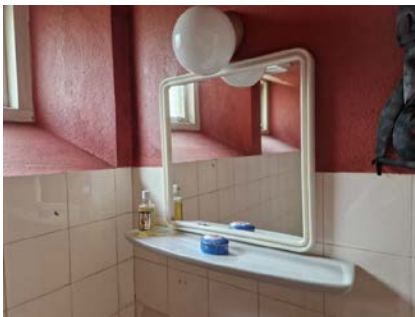
### KJELLER > TOALETTRUM

Toalettrommets alder og utførelse tilsier modernisering for å tilfredsstille dagens krav til komfort. Det er påvis riss og sprekker i flis.

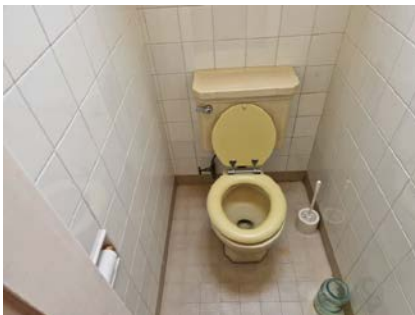
Toalettrommet fungerer med dette avviket.

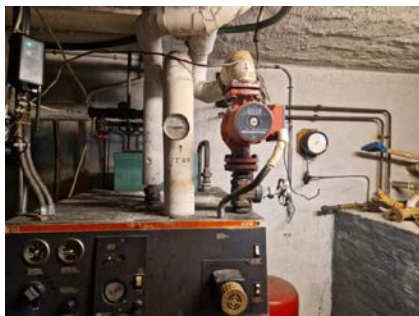
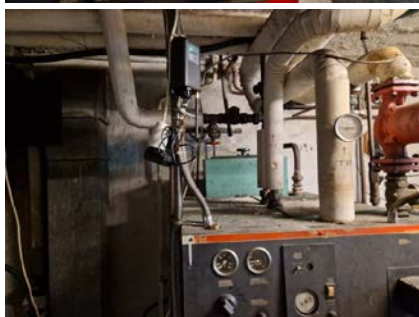
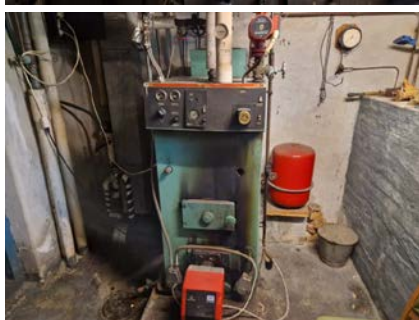
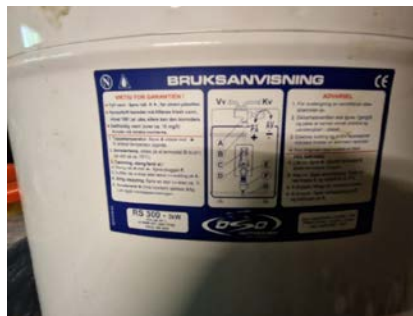
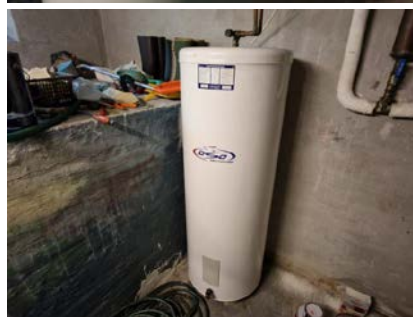
Boligen er utstyrt med en oljefyr som er tilkoblet radiatorer. Oljefyr og radiatorer er ikke i bruk i følge eier.

Årstall: 2000

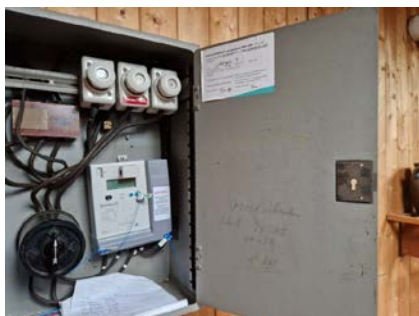
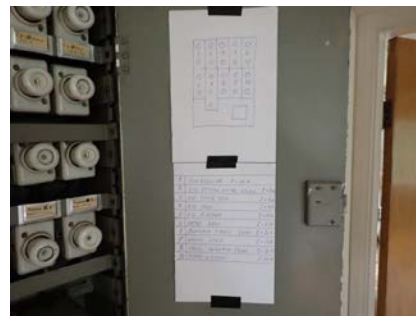
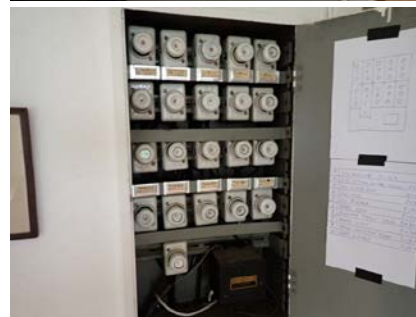
Eldre elektrisk anlegg er utført som skjult anlegg fra byggeår. Sikringsskap er utstyrt med skrusikringer. Det er håndskrevne kursoversikter, uten dato eller navn på utførende.

8. Er det tegn til at det har vært termiske skader (tegn på varmgang) på kabler, brytere, downlights, stikkontakter og elektrisk utstyr? Sjekker samtidig tilstanden på elektrisk tilkobling av varmtvannsbereder, jamfør eget punkt under varmtvannstank  
**Ukjent**
9. Er der synlig defekter på kabler eller er disse ikke tilstrekkelig festet?  
**Ja**

10. Er det tegn på at kabelinnføringer og hull i inntak og sikringsskap ikke er tette, så langt dette er mulig å sjekke uten å fjerne kapslinger?  
**Nei**
11. Finnes det kursfortegnelse, og er den i samsvar med antall sikringer?  
**Ja**
12. Foreta en helhetsvurdering av det elektriske anlegget, dets alder, allmenne tilstand og fare for liv og helse. Bør det elektriske anlegget ha en utvidet el-kontroll?  
**Ja**

**Takstmann er ikke EL fagmann. På generelt grunnlag anbefaler DSB (Direktoratet for Sikkerhet- og Beredskap) kontroll av EL anlegg hvert 5. år. Priskonsjekvens er for en el kontroll.**

**Kostnadsestimat: Under 10 000**

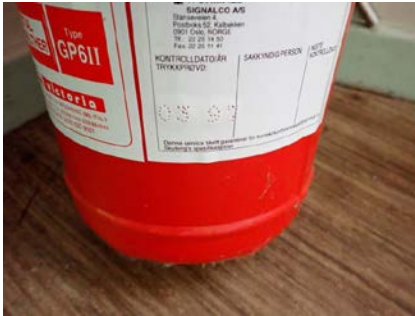
1. Er det mangler for brannslukningsutstyr i boligen iht. forskriftskrav på søknadstidspunktet, men minst Byggeforskrift 1985?  
**Nei**
2. Er det skader på brannslukningsutstyr eller er apparatet eldre enn 10 år?  
**Ja Det er påvist at brannslukningsutstyret er fra 1997. Det er ikke funksjons-testet.**
3. Er det mangler på røykvarsler i boligen iht. forskriftskrav på søknadstidspunktet, men minst Byggeforskrift 1985?  
**Ja Det er ikke besiktiget et varsler system for boligen.**
4. Er det skader på røykvarslere?  
**Nei**

**Kostnadsestimat: Under 10 000**
